ACTA DE INSPECCION AMBIENTAL

1. ANTECEDENTES		
1.1 Fecha de Inspección: 25 Julio 2022	1.2 Hora de inicio: 1600	1.3 Hora de término: 1630
1.4 Identificación de la actividad, proyecto o fuente fiscalizada: FRUTERIA EL MACUITO		1.5 Ubicación de la actividad, proyecto o fuente fiscalizada: 21 DE MAYO 758
1.6 Titular de la actividad, proyecto o fuente fiscalizada: JUAN CARLOS CRUCES SALDAÑA		1.7 Domicilio: 21 DE MAYO 758
1.8 RUT o RUN: 14222810-6	1.9 Teléfono: 672211046	1.10 Correo electrónico: frutenamcutito2020@gmail.com
1.11 Encargado o responsable de la actividad, proyecto o fuente fiscalizada durante la Inspección: JUAN CARLOS CRUCES SALDAÑA		1.12 Domicilio de notificación por correo: 21 DE MAYO 758
1.13 RUT o RUN: 14222810-6	1.14 Teléfono: 672211046	1.15 Correo electrónico: frutenamcutito2020@gmail.com

2. MOTIVO DE LA ACTIVIDAD DE FISCALIZACIÓN	
2.1 <input checked="" type="checkbox"/> Programada	2.2 <input type="checkbox"/> No programada Motivo: Denuncia: ___ Oficio: ___ Otro: ___
2.3 Instrumento de Carácter Ambiental que regula el proyecto, actividad o fuente fiscalizada:	PDA COYHAIQUE DS 7 (2018) ARTÍCULO 43 A POR RESOLUCIÓN EXENTA 2740 SMA 2021
2.4 Objeto de la Inspección Amb

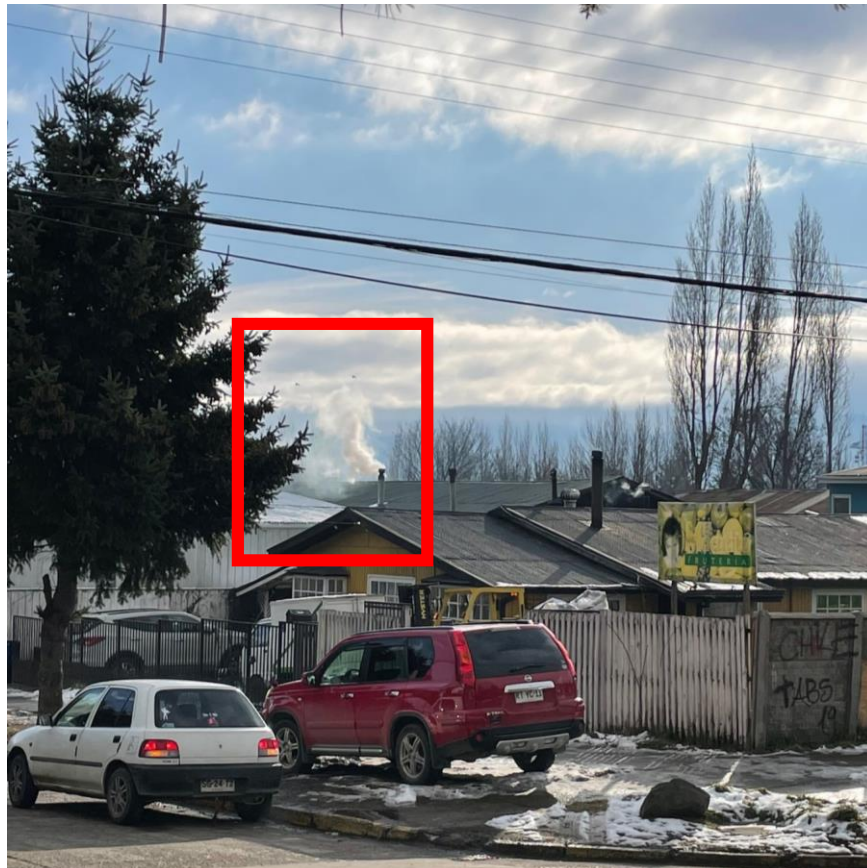
1. DESDE LA VÍA PÚBLICA, SE OBSERVO HUNO VISIBLE PROVENIENTE DE DUCTO INSTALADO EN BODEGA DE FRUTERÍA "EL MACUTITO".
2. AL INGRESAR AL RECINTO PARA VERIFICACIÓN, SE CONSTATO LA EXISTENCIA DE UN ARTEFACTO DE CALEFACCIÓN DEL TIPO "HECHIZO", CONECTADO AL DUCTO OBSERVADO DESDE LA VÍA PÚBLICA (1).

Imagen 1: Humos visibles en dependencias de Frutería El Macutito, observados desde la vía pública (cuadro rojo).

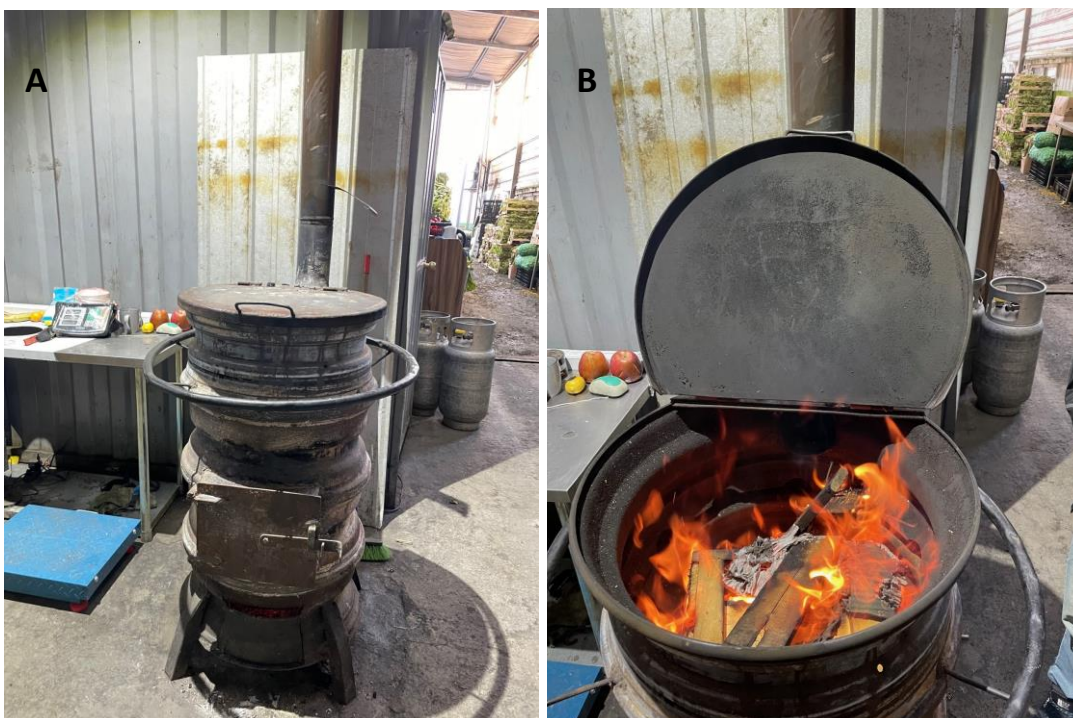
3. ESTE ARTEFACTO SE ENCUENTRA EN ^{funcionamiento}, QUEMANDO MADERA DE UN CAJÓN DE MERCADERÍA.
4. DE ACUERDO CON LO DECLARADO POR EL RESPONSABLE DEL LOCAL, SE ESTA EN PROCESO DE ENCENDIDO DEL FUEGO PARA CONTINUAR CON LA COMBUSTIÓN DE CARBÓN, CON EL FIN DE CALEFACCIONAR LA BODEGA PARA LA MANTENCIÓN DE SU MERCADERÍA.

5. SE FOTOGRAFIO DUCTOS DESDE LA VÍA PÚBLICA, Y EL ARTEFACTO (INTERIOR Y EXTERIOR).
6. SE OBSERVO UN ARTEFACTO ABIERTO CON HUMO Y CON UNA BOLSA DE CARBÓN EN BUEN ESTADO, EN LA ZONA DEL PORTÓN DE ACCESO A LA BODEGA (FUERA DE LA VEREDA).

Imagen 2: Artefacto a leña funcionando al interior de dependencias de Frutería El Macutito: (A), Vista del artefacto; (B), Interior del artefacto en combustión de madera y carbón.
