INFORME TÉCNICO DE FISCALIZACIÓN AMBIENTAL

AGUAS CHAÑAR – PTAS CHAÑARAL

DFZ-2022-1694-III-RCA

NOVIEMBRE 2022

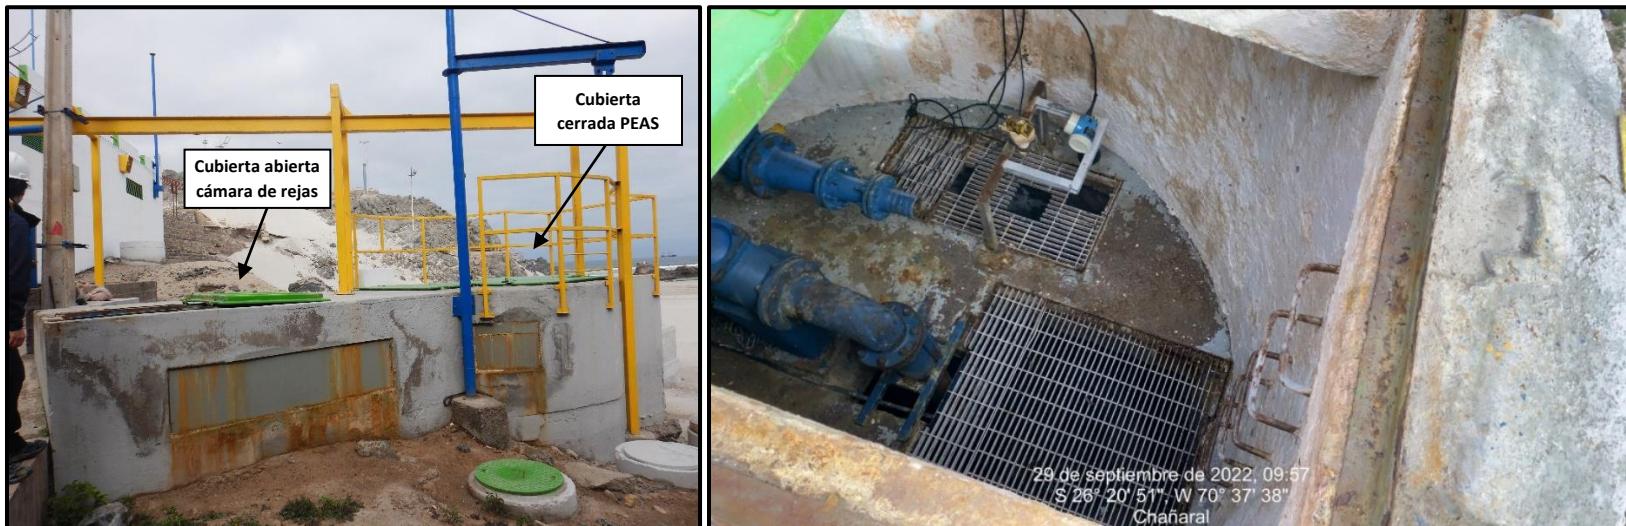
Fotografía 1. Exterior PEAS y cámara de rejas

En la imagen se observa la infraestructura de hormigón que encapsula el área de la cámara de rejas y de la Planta elevadora de aguas servidas (PEAS), a las cuales se puede acceder mediante una escotilla de metal que controla tanto el acceso a ellas como la emisión de olores provenientes de esta zona.

En la segunda imagen de la derecha se observan el compartimiento de hormigón habilitado con bombas sumergibles de planta elevadora en su interior.

Complementando la revisión realizada por DIRECTEMAR, en las imágenes registradas por los fiscalizadores se puede observar como la sala de cámaras se encuentra al interior de una infraestructura de hormigón bajo nivel del suelo y con una cubierta metálica que aísla esta zona del exterior, evitando la emanación de olores desde este sector (Fotografía 1).

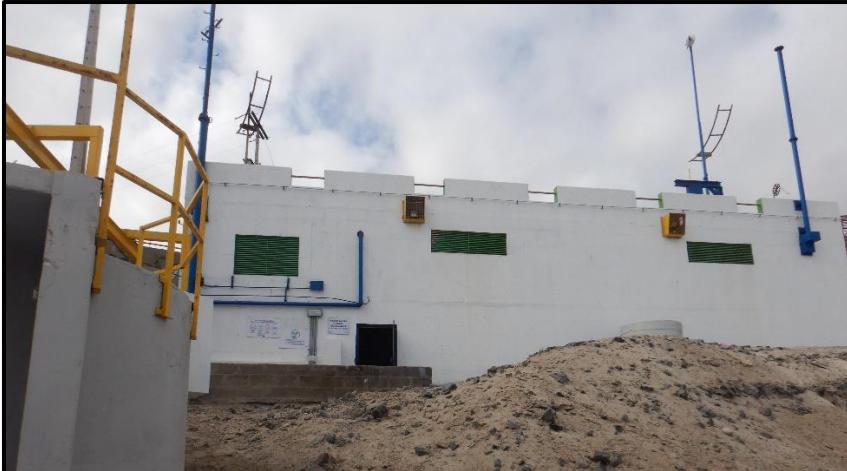
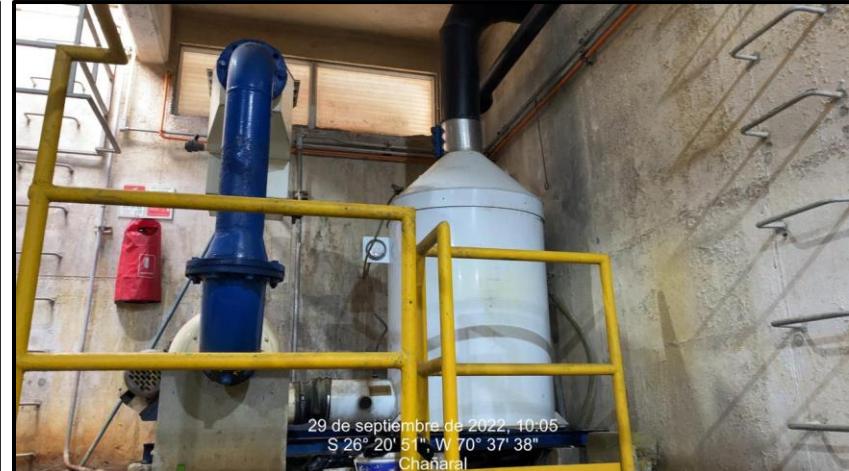
Fotografía 2. Sala de tratamiento preliminar

En la imagen de la izquierda se observa la infraestructura correspondiente a una sala cerrada en cuyo interior se implementó la sala de pretratamiento de aguas residuales, como medida preventiva ante la emisión de olores generadas. Al interior de esta sala se encuentra el sistema desorizador.

En la imagen de la derecha se observa el estanque con el filtro de carbón activo utilizado para control de olores.

En las imágenes también se puede observar como el tratamiento preliminar de aguas residuales se encuentra aislado del exterior mediante una sala que evita la emanación de olores al exterior (Fotografía 2).

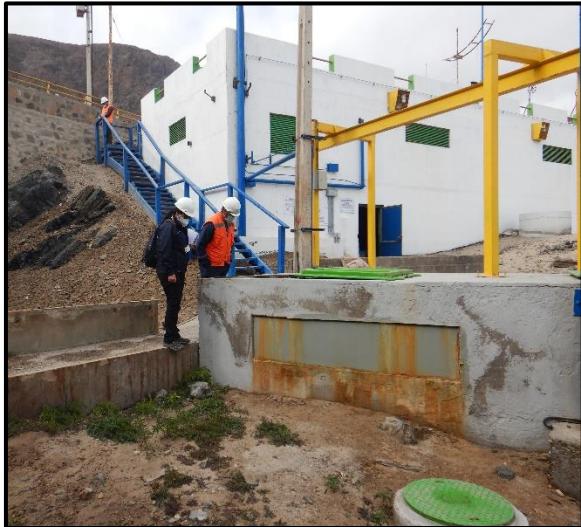
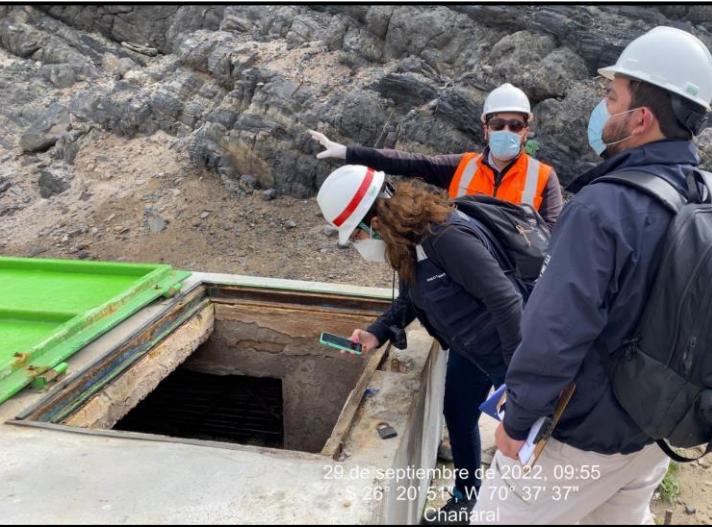
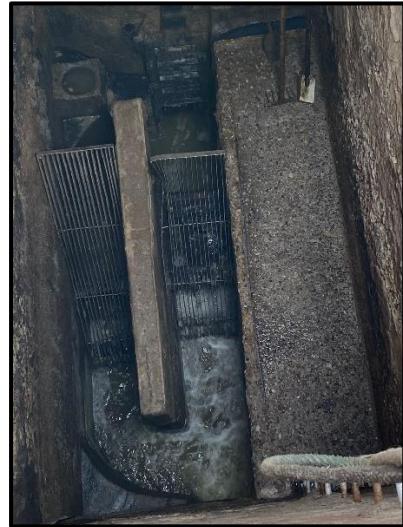
Fotografía 3. Área de cribado /cámara de rejas

En las imágenes se observa el exterior del área de cribado de aguas residuales. Como se observa en las imágenes la cámara de rejas se encuentra encerrada y cubierta por infraestructura de hormigón y una cubierta de metal que mantiene aislada del exterior a esta área, cuyo interior se observa en la tercera imagen (a la derecha).

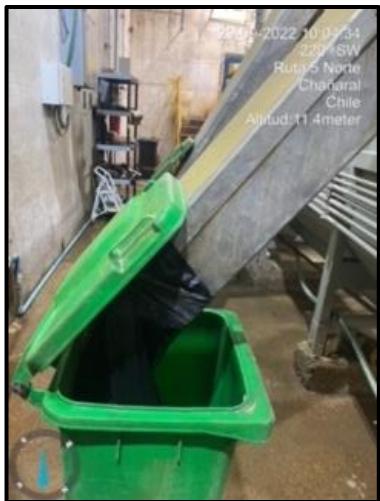
Fotografía 4. Disposición final residuos sólidos domiciliarios

Número de hecho constatado: 5	Estación N°: 2
Documentación Revisada: <ul style="list-style-type: none">Comprobante recepción residuos sólidos en vertedero municipal	
Exigencias: <p>Considerando 3.6 RCA N°56/2005, en relación con “Descripción del Proyecto” <i>“Planta de Tratamiento Preliminar</i> <i>La Planta se construirá en el borde costero, específicamente en terreno de playa, junto a la actual planta elevadoras de aguas servidas. Se trata de una planta compacta modelo NSI Combi 1400... que básicamente corresponde a una unidad prefabricada de acero inoxidable, la que ocupará una superficie de 90 m². Desde esta Planta se proyecta el Emisario.</i></p>	
<p>a. Residuos sólidos ... La disposición final de los residuos generados tanto en la etapa de construcción como en la de operación, será en el vertedero municipal, y será realizada por el propio Titular”.</p>	
Hechos constatados: <p>Como resultado de la fiscalización en terreno realizada en las instalaciones del proyecto “Tratamiento y disposición final de las aguas servidas de Chañaral”, en cumplimiento al Subprograma de Fiscalización Ambiental del año 2022 se entregó al titular el Acta de Inspección Ambiental (Anexo 6), cuyos hechos constatados fueron complementados por el Reporte Técnico de DIRECTEMAR (Anexo 12), los cuales se señalan a continuación:</p> <ul style="list-style-type: none">Se observa en la fotografía 4, la recolección de residuos sólidos provenientes del sistema de pretratamiento de aguas servidas, los que son trasladados al vertedero municipal de Chañaral.

Disposición Final			
Nombre	Fecha	Ver Ubicación	Foto de Vale
Ramón Montero	29/06/2022 a las 08:43	Presiona acá	
DISPOSICIÓN FINAL	Nº de Vale	Para ver la imagen en su tamaño original presiona acá	
RELENTO SANITARIO EL CHULO	143055		
Kilos	4430

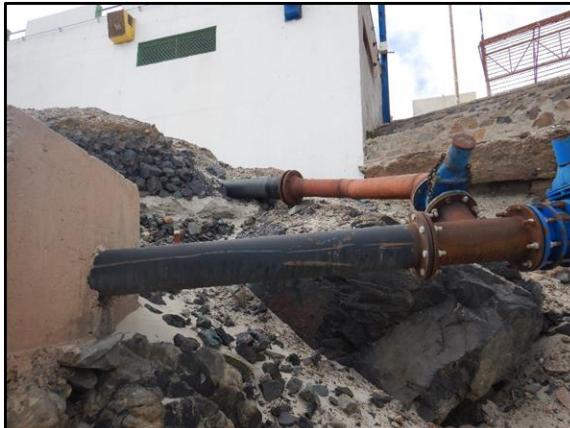
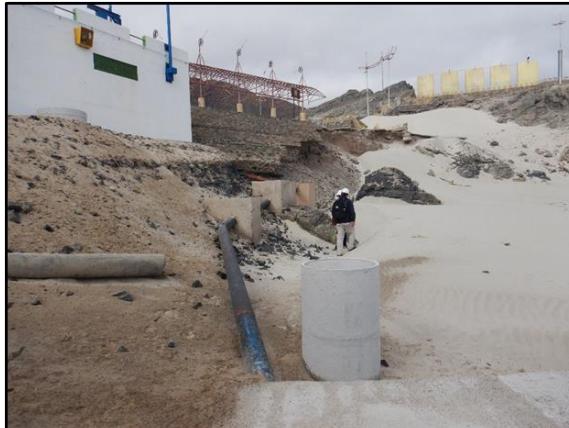
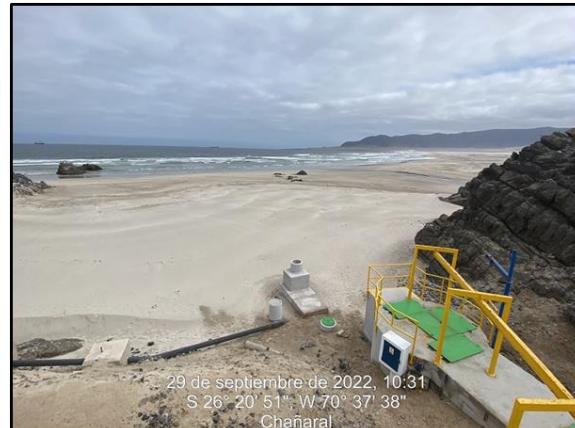
Fotografía 5. Tramo terrestre emisario

En cuanto a las características del emisario, su longitud y diámetro cumplen con el comprometido en la RCA N°56 del año 2005; no obstante, su profundidad es menor (13 m) a la que fuera establecida por el considerando 3.6 (16 m). Al respecto DIRECTEMAR se pronunció en su reporte técnico *"el titular envía las características del nuevo emisario que tiene una longitud neta de 1.506 metros (según RCA: 1.502 metros), y 280 mm de diámetro. La descarga se hará fuera de la ZPL, cuyo ancho es de 150 metros. La descarga estará a 13 metros de profundidad (en RCA a 16 mts. de profundidad), específicamente en el punto dado por las coordenadas 26°20'30,7" S y 70°38'28,7" W. Se cumple exigencia"*.

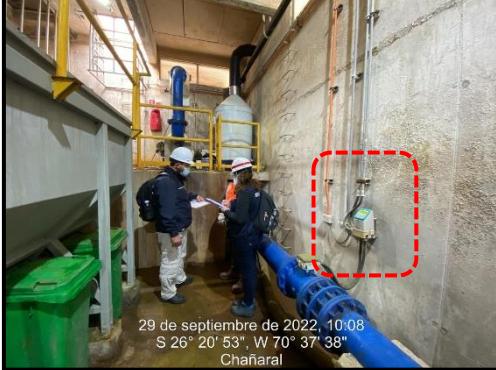
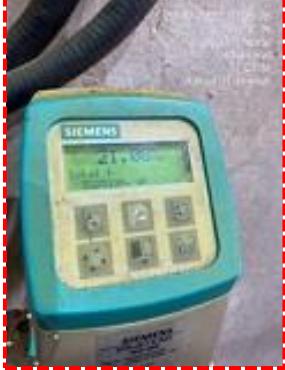
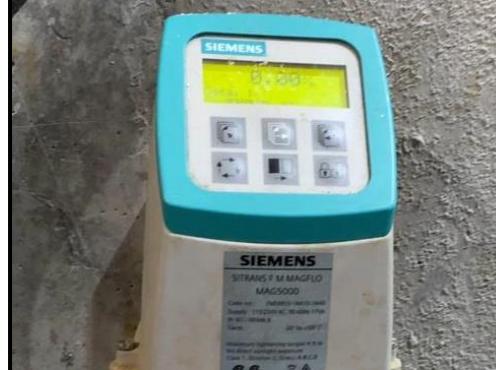
Fotografía 8.	Fecha: 29.09.2022	Fotografía 9.	Fecha: 29.09.2022		
Coordenadas UTM DATUM WGS84 HUSO 19J	Norte:	Este:	Coordenadas DATUM WGS84 HUSO 19J		
Descripción del medio de prueba: Caudal de equipos de pretratamiento el día de la inspección, menor al establecido en RCA de 41 l/s.			Descripción del medio de prueba: Caudalímetro del by-pass que al momento de la inspección ambiental marcaba un caudal de 0 l/seg debido a que no se encontraba en funcionamiento el bypass ya que sólo se utiliza en casos de emergencia y durante las mantenciones de la planta.

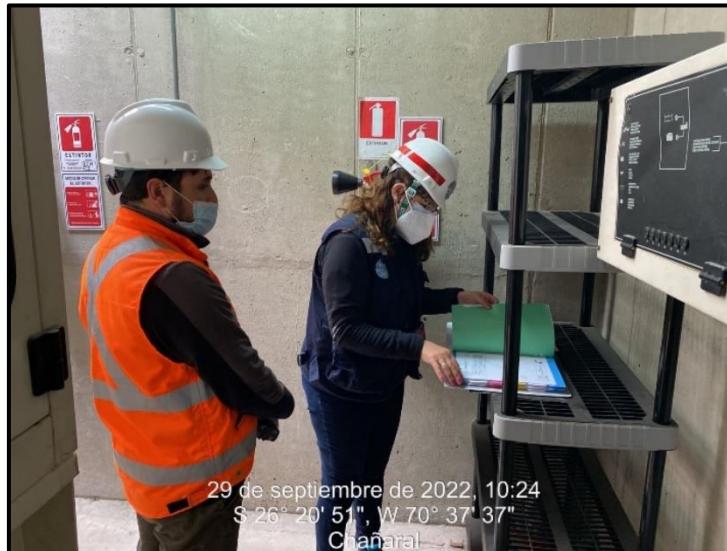
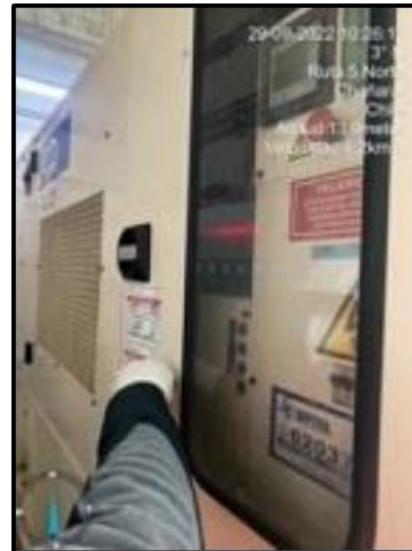
Fotografía 10.

- El Sr. Rubio, también explicó que, frente a fallas de suministro de energía eléctrica, se activa un sistema de alerta por telemetría, que comunican a nivel central en la ciudad de Copiapó al centro de Gestión Operacional de Nueva Atacama (Plan de Contingencia, página 8), y se derivan vía telefónica a los encargados de Chañaral. Dentro del recorrido, se verifica el funcionamiento del grupo electrógeno dentro de caseta insonorizada (Fotografía 10), donde se encuentra en archivo físico el plan de emergencias.
