## INFORME DE FISCALIZACIÓN AMBIENTAL

### INSPECCIÓN AMBIENTAL

#### MONSANTO – GRANEROS DFZ-2022-2422-VI-RCA

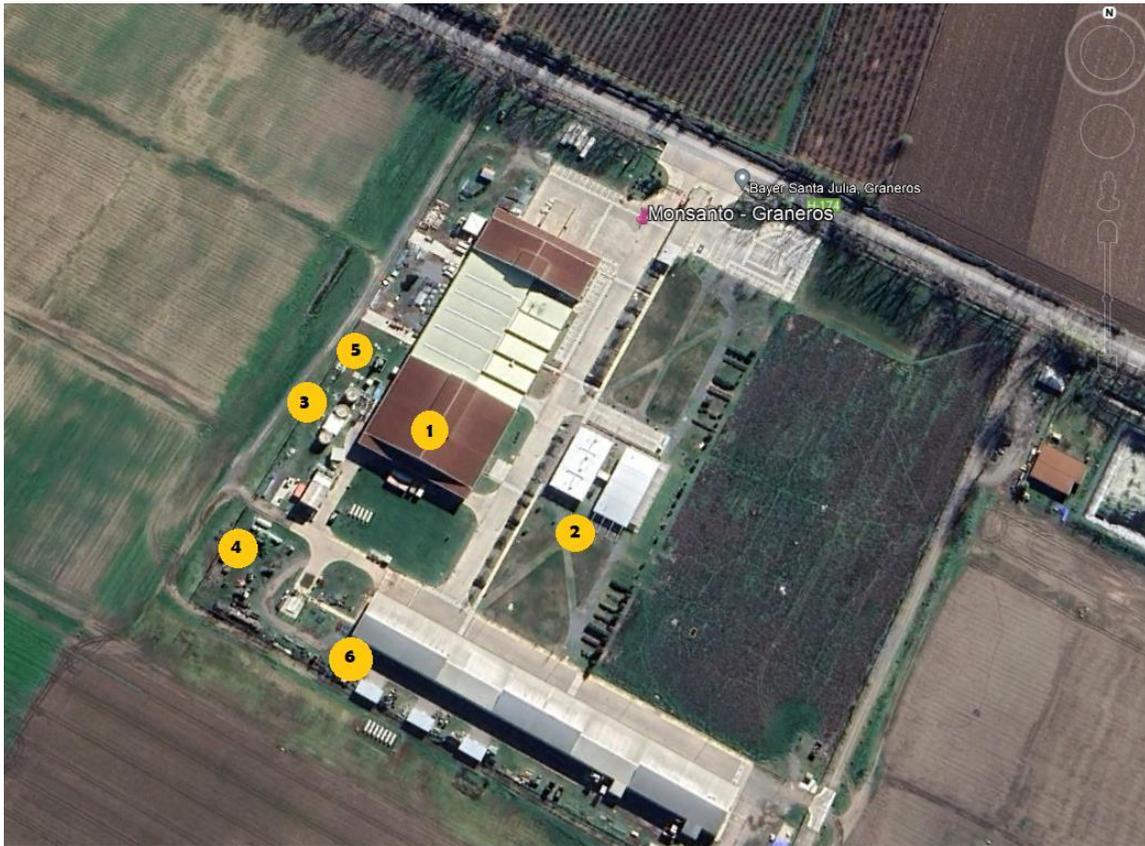
Figura 3. Esquema recorrido (Fuente: Google earth, 2022. Elaboración propia).

N° de estación	Nombre del sector	Descripción estación
1	Planta de proceso	Instalaciones donde se realiza el lavado y secado de semillas.
2	Comedor y Baños	Instalaciones donde se encuentra el casino, baños y duchas de los trabajadores de la planta.
3	Planta de tratamiento de RILes	Sector donde se ubica las distintas unidades de la planta de tratamiento de Riles.
4	Planta de tratamiento de aguas servidas	Sector donde se ubica la planta de tratamiento de aguas servidas
5	Unidades de descarga al alcantarillado	Sector donde se ubica la cámara de mezcla de aguas servidas y Riles tratados, planta elevadora y caudalímetro de salida.
6	Bodega de residuos peligrosos	Sector donde se almacenan los residuos peligrosos.

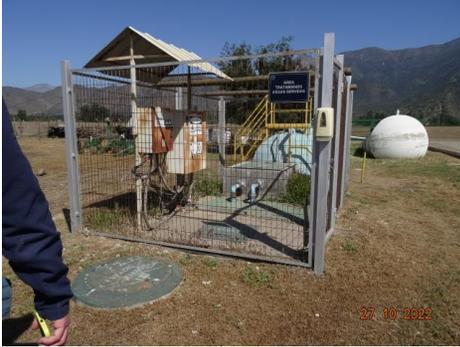
**Fotografía 1.**

**Descripción Medio de Prueba:** En fotografía se observa la existencia de planta de tratamiento de aguas servidas, sin operar.

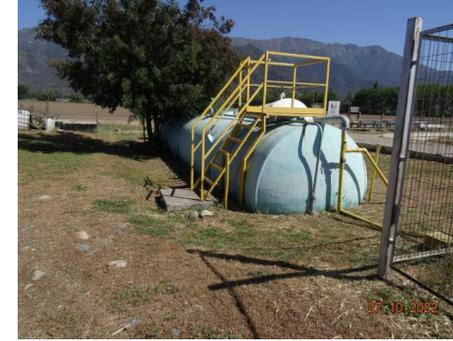
**Fotografía 2.**

4. Se constató la existencia de planta de tratamiento de aguas servidas, observando las siguientes unidades: Decantador – digestor, Reactor biológico y decantador secundario.

5. No se constató la existencia de la unidad de desinfección de la planta de tratamiento de aguas servidas (PTAS).
6. No se constató la presencia de caudalímetros instalados al ingreso y salida de la PTAS.

**Descripción Medio de Prueba:** En fotografía se observa planta de tratamiento de aguas servidas, observando las siguientes unidades: Decantador – digestor, Reactor biológico y decantador secundario, sin operar al momento de la inspección.

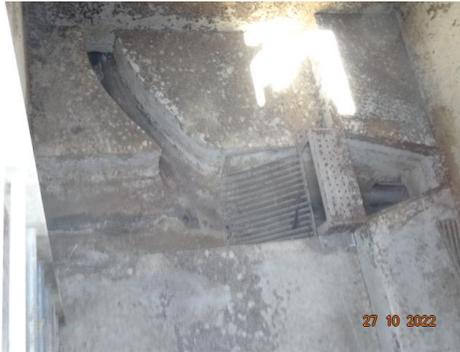
**Fotografía 3.**

8. Se constató la existencia de una cámara de mezcla, en donde llegan los efluentes desde la PTAS y la Planta de tratamiento de RILes, no se observó la presencia de líquidos en su interior.
9. Se constató la existencia de una planta elevadora que recibe los líquidos desde la cámara de mezcla, en esta unidad se realiza los monitoreos de los efluentes tratados, de acuerdo a lo indicado por el Sr. Jorge Oyarce.
10. Se observó la presencia de un caudalímetro (lectura 27.5449 m<sup>3</sup>), ubicado a la salida de la planta elevadora, registrando el caudal de salida, los cuales son enviados al alcantarillado público. Se pudo apreciar que al momento de la inspección el medidor no registraba caudal de salida, por lo tanto, no había descarga al momento de la inspección.

**Descripción Medio de Prueba:** En fotografía se observa una cámara de mezcla, en donde llegan los efluentes tratados desde la PTAS y la Planta de tratamiento de RILes, no se observó la presencia de líquidos en su interior.

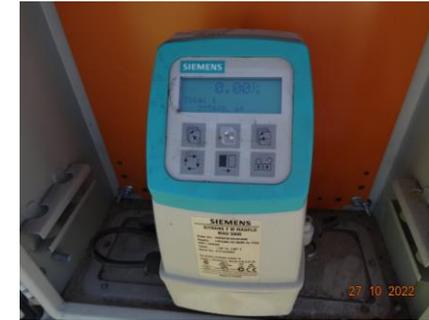
**Fotografía 4.**

**Descripción Medio de Prueba:** En fotografía se observa un caudalímetro con lectura 27.5449 m<sup>3</sup>, ubicado a la salida de la planta elevadora, registrando el caudal de salida de los efluentes, los cuales son enviados al alcantarillado público.

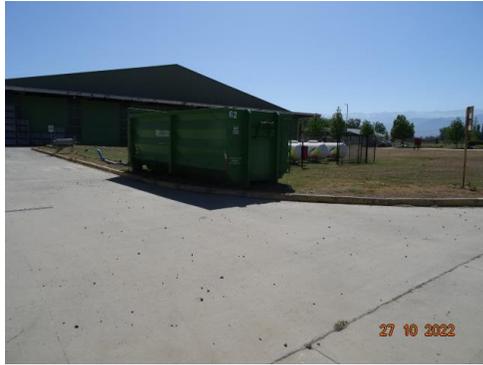
**Fotografía 5.**

- Al momento de la inspección se observó la existencia de una tolva ubicada en el patio industrial a un costado de la Planta de Riles, el cual contenía residuos asimilables a domiciliarios provenientes de la mantención de la planta de proceso. De acuerdo a lo indicado por el Sr. Jorge Oyarce, el retiro de estos residuos lo realizan una vez esté lleno el contenedor, y quien realiza el retiro es la empresa ECOSER.
- Se observó la existencia de una bodega de almacenamiento de residuos peligrosos, presentando contenedores en su interior rotulados y con residuos, contaba con registro de ingreso, hojas de seguridad y un encargado de bodega.

**Descripción Medio de Prueba:** En fotografía se observan tolva ubicada en el patio industrial a un costado de la Planta de Riles, el cual contenía residuos asimilables a domiciliarios provenientes de la mantención de la planta de proceso.

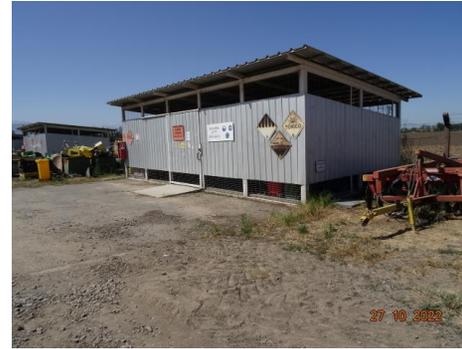
**Fotografía 6.**

**Descripción Medio de Prueba:** En fotografía se observa bodega de almacenamiento de residuos peligrosos

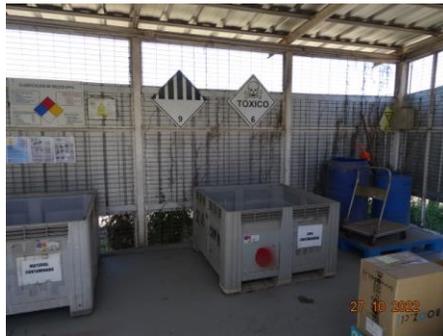
**Fotografía 7.**

**Descripción Medio de Prueba:** En fotografía se observan contenedores rotulados al interior de la bodega de residuos peligrosos.

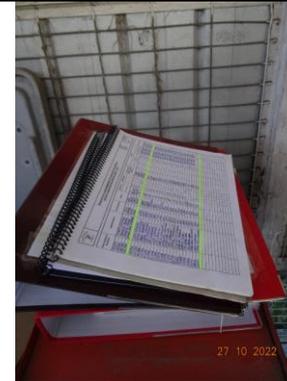
**Fotografía 6.**

**Descripción Medio de Prueba:** En fotografía se observa registro de ingreso de residuos peligrosos almacenados en bodega.
