## INFORME DE FISCALIZACIÓN AMBIENTAL

### INSPECCIÓN AMBIENTAL

#### PARQUE FOTOVOLTAICO SAN VICENTE DFZ-2022-1123-VI-RCA

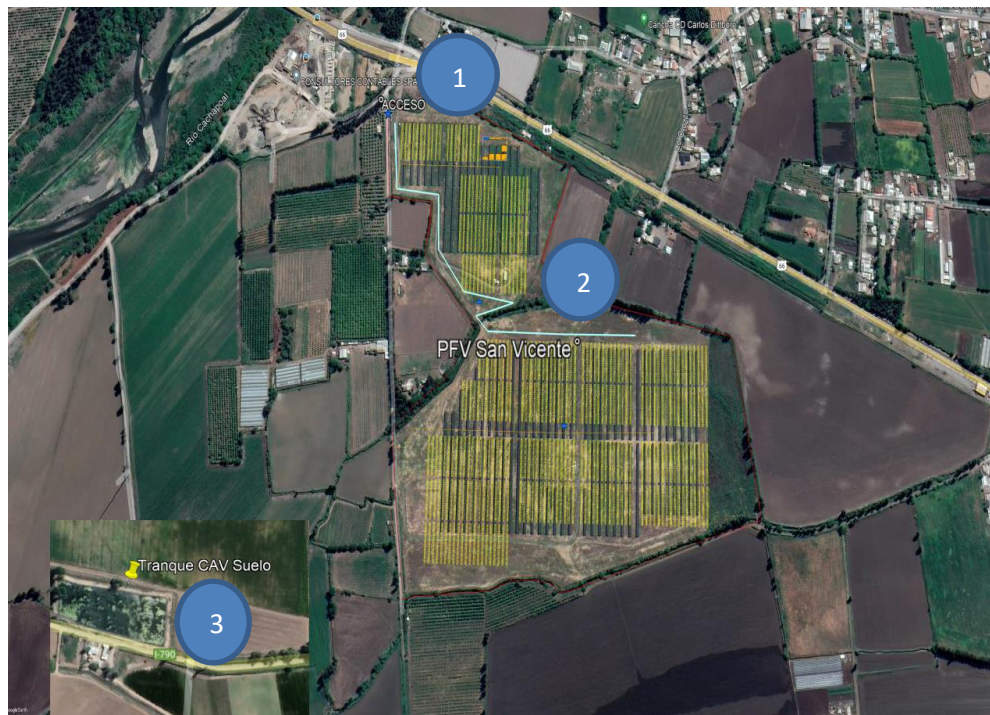
Figura 3. Esquema recorrido (Fuente: Google earth, 2022, Informe Técnico SAG).

| N° de estación | Nombre del sector | Descripción estación |
|---|---|---|
| 1 | Sector de acceso al proyecto, reunión de inicio | Se realizó la reunión de inicio a las 10:30 horas con la presencia de Sandra San Martín y Marion Alvarado, a quienes se les informó sobre el motivo de la fiscalización, los aspectos ambientales relevantes y el recorrido de la fiscalización |
| 2 | Recorrido interior del parque fotovoltaico | Se inspecciona toda el área del proyecto, revisando el manejo de suelo y su capacidad para sustentar biodiversidad por degradación, erosión, impermeabilización, compactación o presencia de contaminantes |
| 3 | Sector de emplazamiento de tranque de acumulación correspondiente al CAV. | Se inspecciona sector donde se emplaza tranque acumulador, comprometido en CAV denominado Plan de Mejoramiento Voluntario Productivo. |

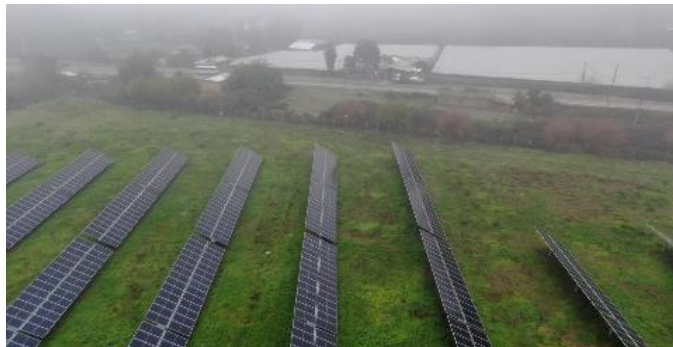
| <p><b>Hechos constatados:</b></p> <ul style="list-style-type: none"> <li>a. En el recorrido, es posible verificar la existencia de cobertura vegetal de tipo malezas por toda el área del proyecto inclusive bajo los paneles fotovoltaicos, quedando desnudos solo los suelos de los caminos interiores del proyecto, por lo que no se observan efectos adversos sobre el recurso suelo en el área del proyecto.</li> <li>b. En el sector de destino de la perturbación, se observó acumulaciones de materia vegetal y piedras que permiten reconocer un adecuado refugio a reptiles.</li> <li>c. Se realizó vuelo con Drone del cual se obtuvo imágenes del área del proyecto, constatando que los sectores de destino del plan de perturbación controlada se encuentran funcionales.</li> </ul> <p><b>Resultados examen de Información:</b></p> <p>Durante el desarrollo de la actividad de inspección ambiental realizada por el SAG se solicitó al Titular el Plan de perturbación controlada. Al respecto, mediante oficio ordinario N° 1154/2022, el SAG hizo entrega del reporte técnico (anexo 2), en el que incluyó el examen de información del Plan de Perturbación de Fauna, del cual es posible indicar lo siguiente:</p> <ul style="list-style-type: none"> <li>d. <i>Al análisis del documento Informe de Ejecución Plan de Perturbación Controlada de Fauna Proyecto Planta Fotovoltaica San Vicente, es posible señalar que no existen observaciones sobre sus contenidos, los que resultan coherentes con lo observado durante la visita a terreno.</i></li> </ul> | |

| Registros | | | | | | | |
|---|---|---|---|---|---|---|--|
| Descripción Medio de Prueba: En fotografía se observa sector norte de destino plan de perturbación controlada. | | | | Descripción Medio de Prueba: En fotografía se observa sector oriente de destino plan de perturbación controlada . | | | |

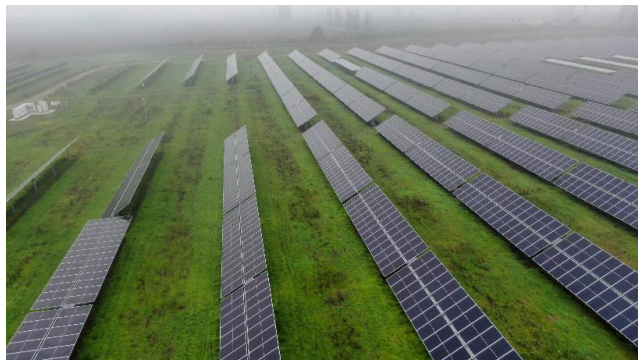
| Registros | | | | | | | |
|---|---|---|---|---|---|---|--|
| Descripción Medio de Prueba: Fotografía muestra presencia de cobertura vegetal en áreas de paneles fotovoltaicos | | | | | | | |

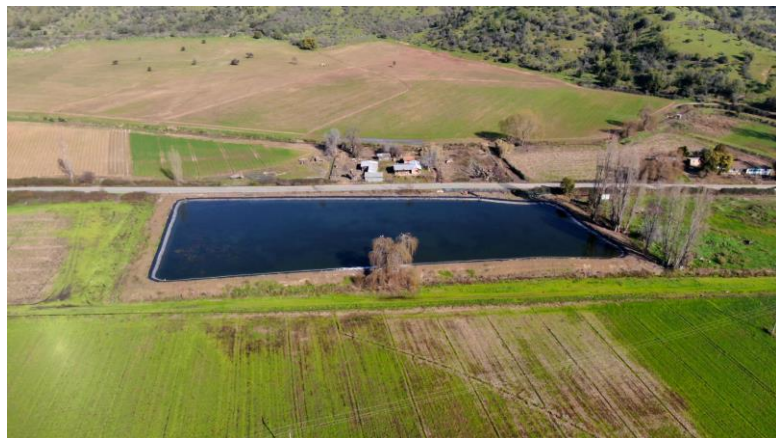
| <b>Descripción Medio de Prueba:</b> Fotografía muestra, CAV Acumulador intrapredial de aguas de riego en sector La Ruda comuna de Chépica, región de O'Higgins. | | | | <b>Descripción Medio de Prueba:</b> Fotografía muestra CAV Acumulador intrapredial de aguas de riego en sector La Ruda comuna de Chépica, región de O'Higgins, donde puede apreciarse alto contenido de algas que sugieren un origen por eutrofización de las aguas de riego. | | | |

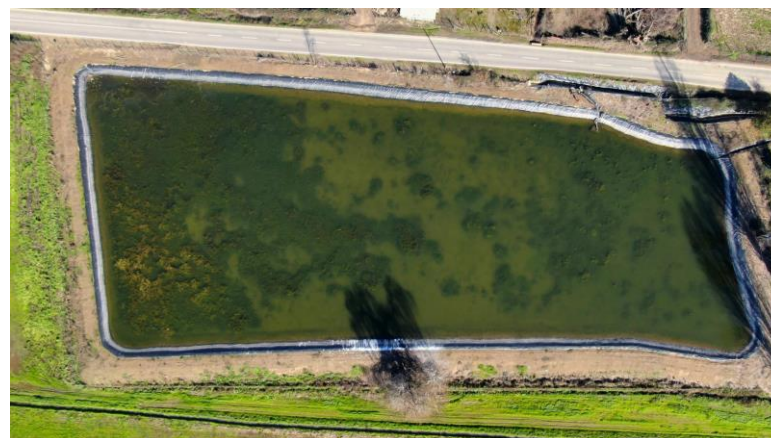
- Se realiza un vuelo de drone, con el cual es posible a través de una perspectiva aérea, reconocer una gran cantidad de algas en el acumulador, a lo que consultado al Sr. Ros este manifiesta que a un año de construido es recomendable realizar labores de mantención por parte del beneficiario de este CAV.

- A la revisión del reporte final de ejecución del Compromiso Ambiental Voluntario, asociado a la construcción de un acumulador de agua en la comuna de Chépica, es posible reconocer que se da cumplimiento con las acciones que contiene este plan, sin embargo, cabe señalar que ante el hallazgo de alta presencia de algas en el acumulador y a la no existencia de un plan de mantención que de manera explícita refiera respecto de realizar con una frecuencia anual la limpieza del tranque intrapredial, hacen necesario relevar su incorporación como parte de medidas en el plan de seguimiento. Lo anterior, a propósito de poder conservar el balance productivo entre lo que se pierde en el suelo donde está ubicado el parque fotovoltaico San Vicente versus el sistema de riego, el cual sin la debida mantención perdería parámetros de aprobación incluso afectando el funcionamiento del sistema de riego tecnificado.

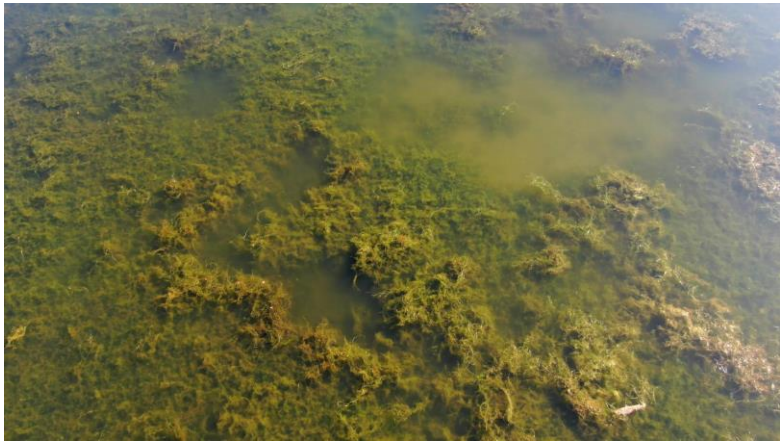
| Registros | | | | | |
|---|---|---|---|---|---|
| <b>Descripción Medio de Prueba:</b> Fotografía muestra, a concentración de algas en las aguas del CAV Acumulador intrapredial de aguas de riego en sector La Ruda comuna de Chépica, región de O'Higgins. | | | <b>Descripción Medio de Prueba:</b> Fotografía muestra, predio circular que es regado por el sistema de riego del CAV Acumulador intrapredial de aguas de riego en sector La Ruda comuna de Chépica, región de O'Higgins.. | | |
