INFORME TÉCNICO DE FISCALIZACIÓN AMBIENTAL

Programa de Cumplimiento

CEMENTO MELON

DFZ-2022-1279-V-PC

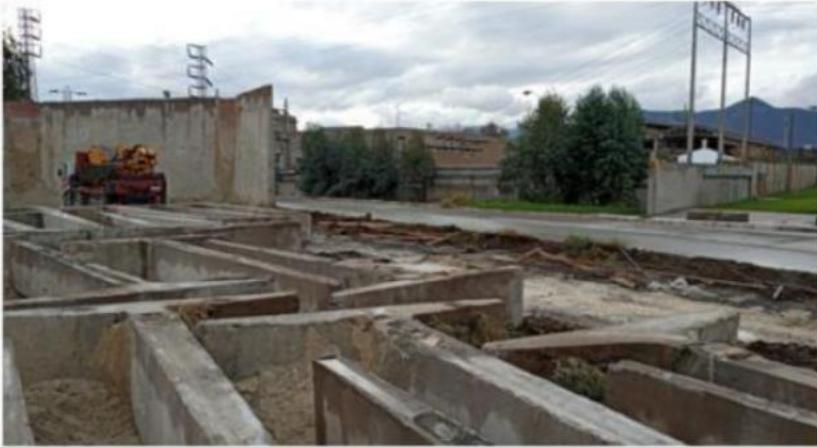
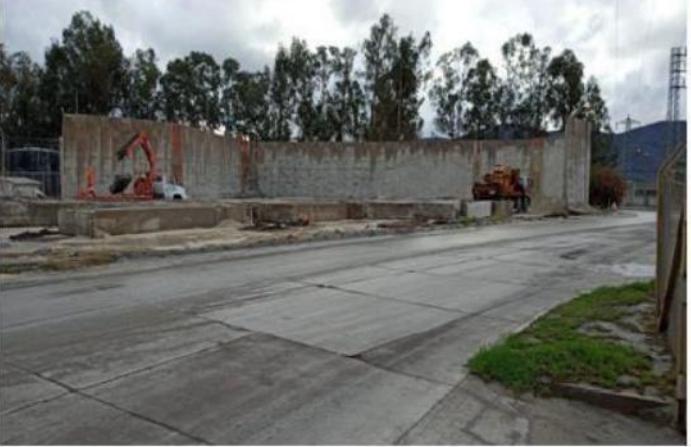
Fotografía N°1		Fecha: 23 de junio de 2020.			Fotografía N°2		Fecha: 23 de junio de 2020.			
Coordenadas UTM, WGS84, Huso 19		Norte: 6.369.929 m.		Este: 294.052 m.		Coordenadas UTM, WGS84, Huso 19		Norte: 6.369.929 m.		Este: 294.052 m.
<p>Descripción medio de prueba: En la imagen se aprecia desarme camellones de muros de hormigón de la cancha de colpas.</p> <p><i>Fuente:</i> Informe "Remodelación Cancha Correctores LCA – Cancha Lado Norte de Nave Grúa Puente".</p>

1	Desmovilización de Cancha Colpas	Ejecutada	Desde el 15.06.2020 al 17.09.2020.	Cancha Colpa desmovilizada desde 17 de septiembre de 2020 y sin materias primas acopiadas, a partir del 15 de junio de 2020.	1. Presentación “Mejoramiento Cancha Correctores y NGP” (Nave Grúas Puente). 2. Informe Final “Desocupación Cancha Colpas y Remodelación Sector Correctores-Cancha Lado norte de Nave Grúa Puente” que incluye con registros fotográficos. 3. Registros fotográficos fechados y georreferenciados de 8 de julio de 2021 que da cuenta de la cancha colpas desocupada. 4. OC 20005551 y Factura 2503 de Servicios Industriales.	<ul style="list-style-type: none"> • El reporte inicial incluye todos los medios de verificación comprometidos en el PdC. • La presentación “Mejoramiento Cancha Correctores y NGP” (Nave Grúas Puente), señala como una de las medidas a implementar la desmovilización de la cancha de colpas, para lo cual se considera eliminar las calizas almacenadas en dicha cancha y desmontar 130 m. lineales de sus muros móviles de hormigón. • En el informe “Remodelación Cancha Correctores LCA – Cancha Lado Norte de nave Grúa Puente”, se señala que el día 23 de junio de 2020 se realizó el desarme de camellones de muro de hormigón de la ex cancha de colpas, acompañando registros fotográficos de ello (Fotografías 1-2 y Figura 1). • El reporte inicial incluye dos registros fotográficos,

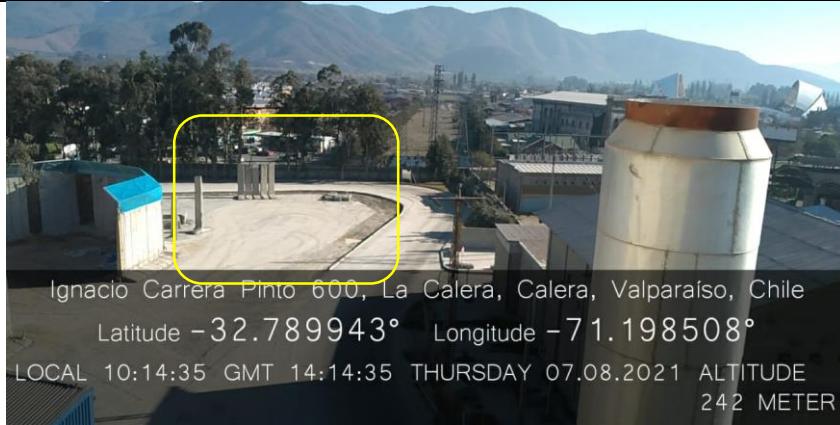
<p>Ignacio Carrera Pinto 600, La Calera, Calera, Valparaíso, Chile Latitude -32.789943° Longitude -71.198508° LOCAL 10:14:35 GMT 14:14:35 THURSDAY 07.08.2021 ALTITUDE 242 METER</p>										
Fotografía N°3		Fecha: 8 de julio de 2021.								
Coordenadas UTM, WGS84, Huso 19		Norte: 6.369.929 m.		Este: 294.052 m.						
<p>Descripción medio de prueba: En recuadro de borde color amarillo, se aprecia el área de la ex-cancha de colpas sin muros ni aspersores ni acopio de materias primas.</p> <p><i>Fuente:</i> Informe "Remodelación Cancha Correctores LCA – Cancha Lado Norte de Nave Grúa Puente".</p>

<p>georreferenciados y captados el día 8 de julio de 2021, los cuales muestran la cancha de colpas desocupada, sin muros de hormigón ni aspersores (Fotografía 3).</p> <ul style="list-style-type: none"> • La Orden de Compra OC N°20005551 de fecha 30 de julio de 2020 tiene como motivo la realización de “Trabajos cancha NGP traslado e instalación camellones” y “Trabajos internos NGP reinstalación reparadores hormigón”. El reporte incluye además la Factura N°2503 del 5 de agosto de 2020 por concepto de ejecución de los trabajos indicados en la OC antes señalada por un total de \$52.954.643 de pesos. • En inspección ambiental SMA realizada el 15 de noviembre de 2022 (Anexo 8), se constató que el área de la cancha de colpas se encontraba desmovilizada, sin muros de hormigón ni acumulación de materias primas. • De la revisión del reporte inicial y sus medios de verificación, se concluye que la cancha de colpas fue desmovilizada, dentro del plazo comprometido.

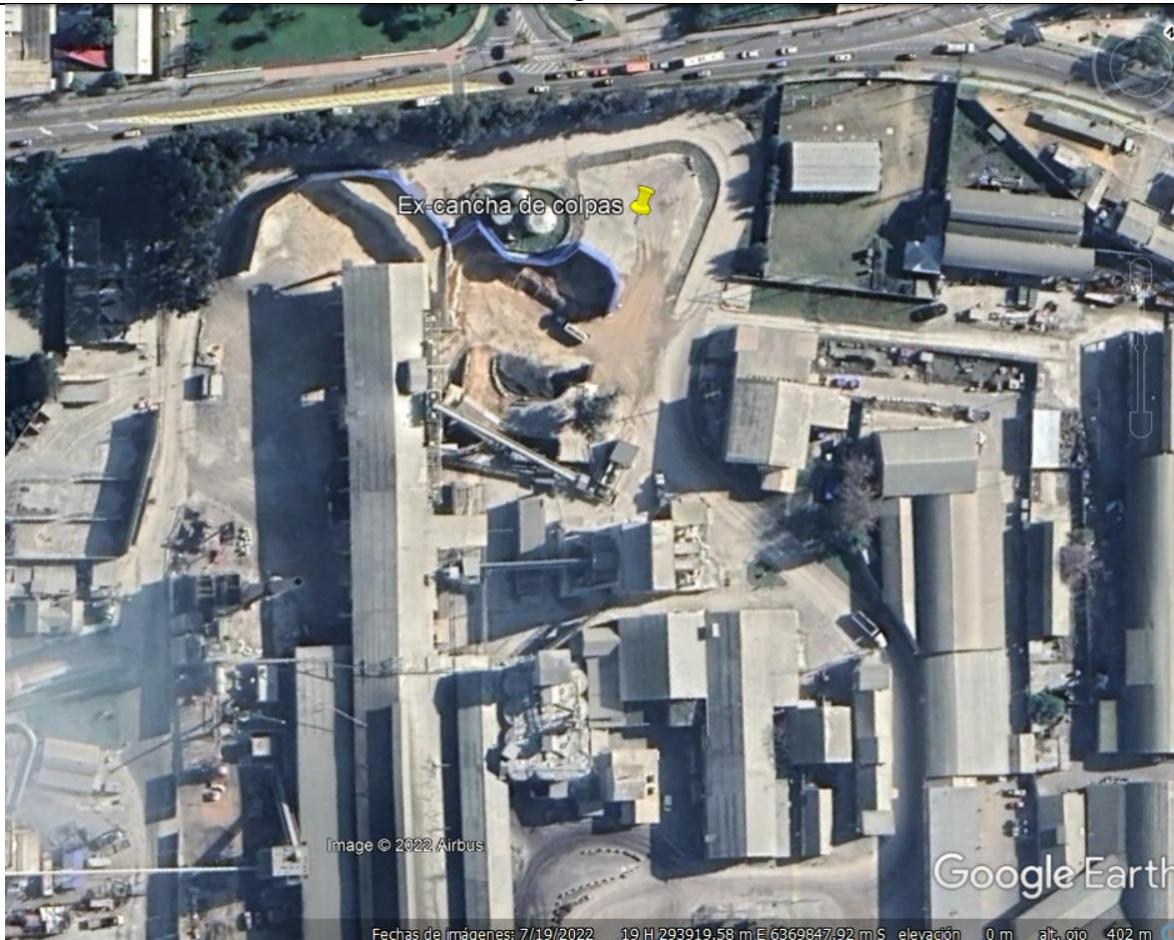
Figura N°1

En la imagen aérea se indica el área de la ex cancha de colpas que fue desmovilizada, sin acopio de materias primas, en el marco de la Acción N°1 del PdC.

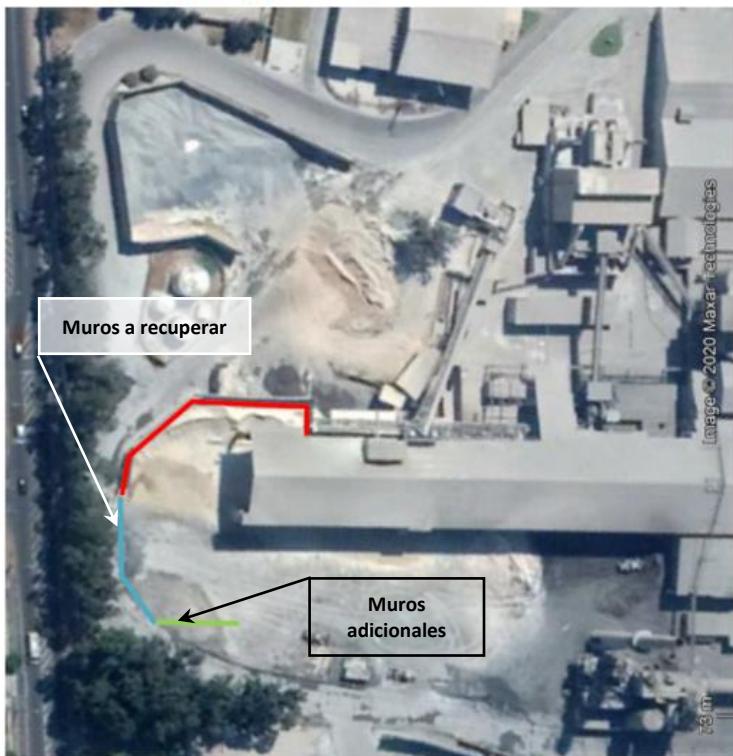
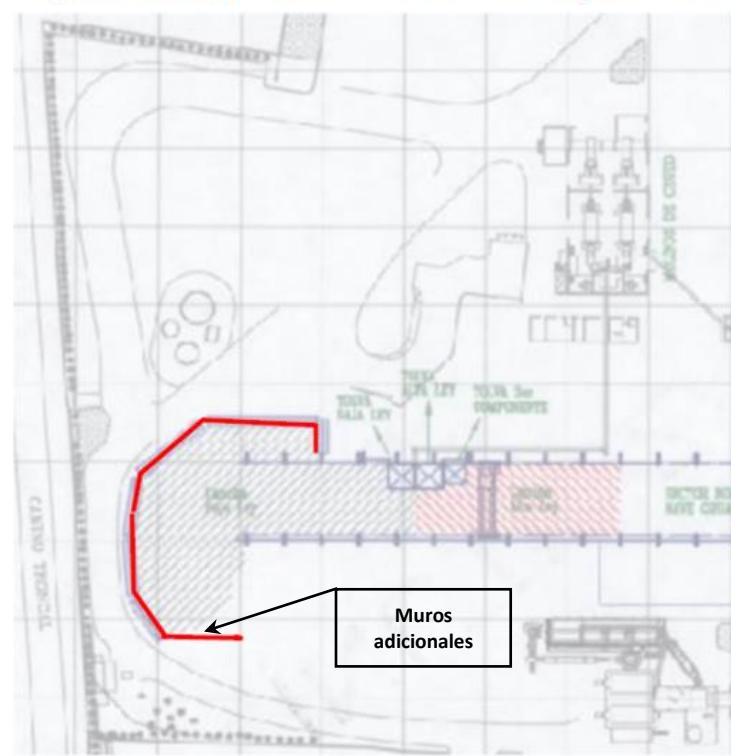
Figura N°2

60 mts. de Muros Totales a instalar + subir en aprox. 1 mt. la altura de todos los muros (total 120 mts.)

Diagrama con la situación actual y proyectada a alcanzar en el marco del PdC, respecto a completar un total de 120 m. lineales de muros de hormigón en el sector no techado del lado norte de la cancha Nave Grúas Puente.

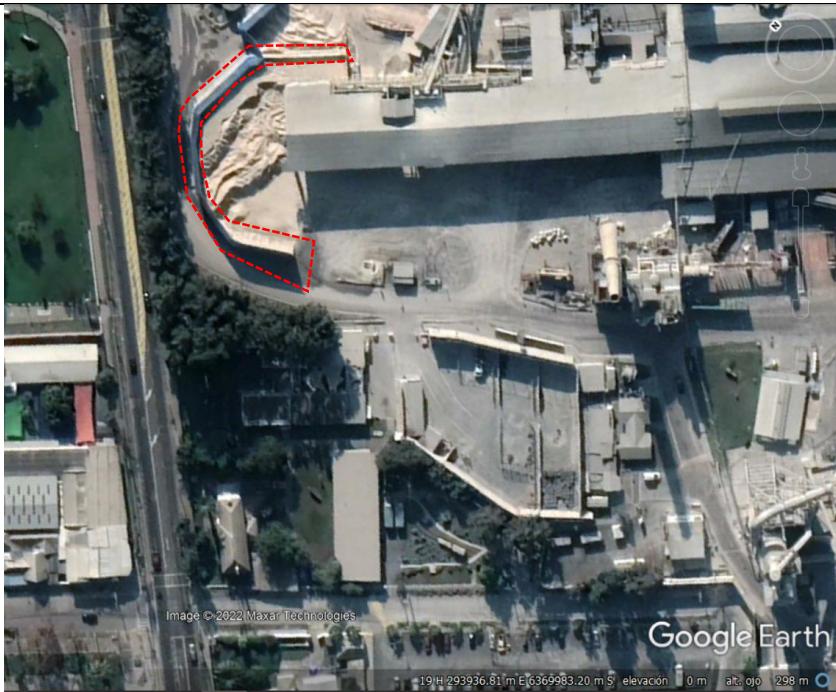
Figura N°3

En polígono de líneas puntuadas color rojo se muestra la instalación completa de muros de hormigón (60 m. adicionales) en el sector no techado del lado norte de la cancha Nave Grúas Puente.

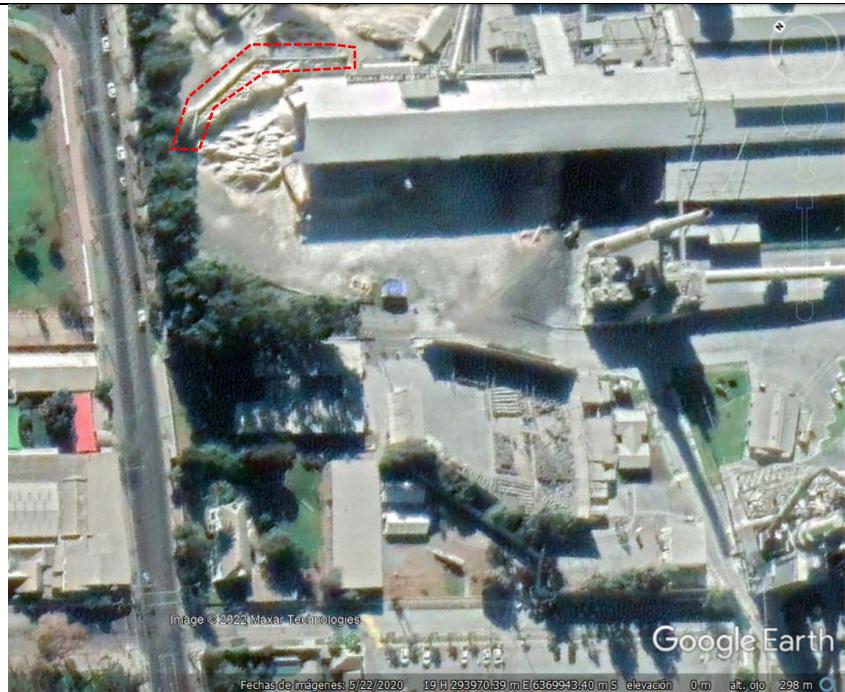
Figura N°4

En polígono de líneas puntuadas color rojo se muestra la situación previa a la instalación de muros de hormigón en el sector no techado del lado norte de la cancha Nave Grúas Puente.

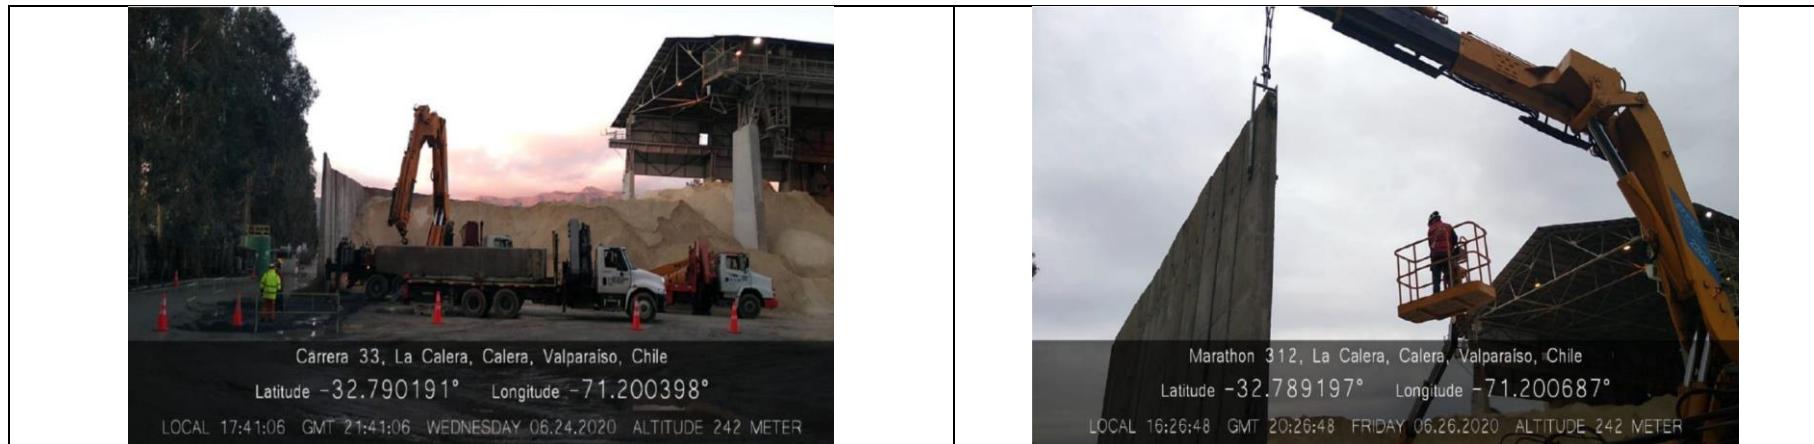
Fotografía N°4	Fecha: 24 de junio de 2020.	Fotografía N°5	Fecha: 26 de junio de 2020.
Coordenadas UTM, WGS84, Huso 19	Norte: 6.369.847 m. Este: 293.969 m.	Coordenadas UTM, WGS84, Huso 19	Norte: 6.369.847 m. Este: 293.969 m.
Descripción medio de prueba: Vistas de los trabajos de instalación de muros de hormigón en el sector no techado del lado norte de la cancha Nave Grúas Puente.			
<i>Fuente:</i> Informe "Remodelación Cancha Correctores LCA – Cancha Lado Norte de Nave Grúa Puente".

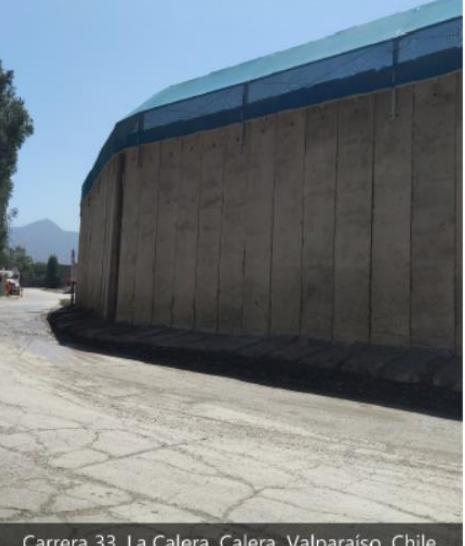
<p>Carrera 33, La Calera, Calera, Valparaíso, Chile Latitude -32.7900209° Longitude -71.20026° Local 11:47:05 AM Altitude 241.1 meters GMT 02:47:05 Friday, 27-11-2020</p>
Fotografía N°8	Fecha: 27 de noviembre de 2020.
Coordenadas UTM, WGS84, Huso 19	Norte: 6.369.847 m. Este: 293.969 m.
Descripción medio de prueba:	
Pantallas de fibra de poliéster instaladas sobre las murallas perimetrales de hormigón en el sector no techado del lado norte de la cancha Nave Grúas Puente.	
<u>Fuente:</u> Informe "Remodelación Cancha Correctores LCA – Cancha Lado Norte de Nave Grúa Puente".

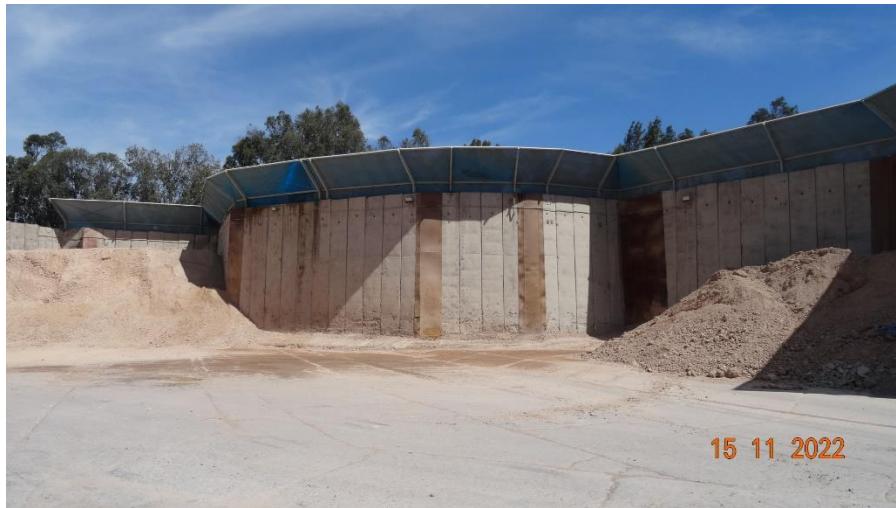
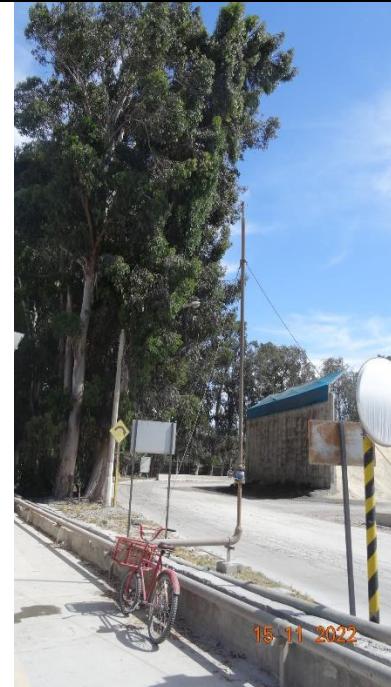
Fotografía N°10	Fecha: 15 de noviembre de 2022.	Fotografía N°11	Fecha: 15 de noviembre de 2022.
Coordinadas UTM, WGS84, Huso 19	Norte: 6.369.847 m.	Este: 293.969 m.	Coordinadas UTM, WGS84, Huso 19
Descripción medio de prueba:			
Pantallas de fibra de poliéster instaladas sobre las murallas perimetrales de hormigón en cancha de correctores y NGP, respectivamente, captadas en inspección SMA.

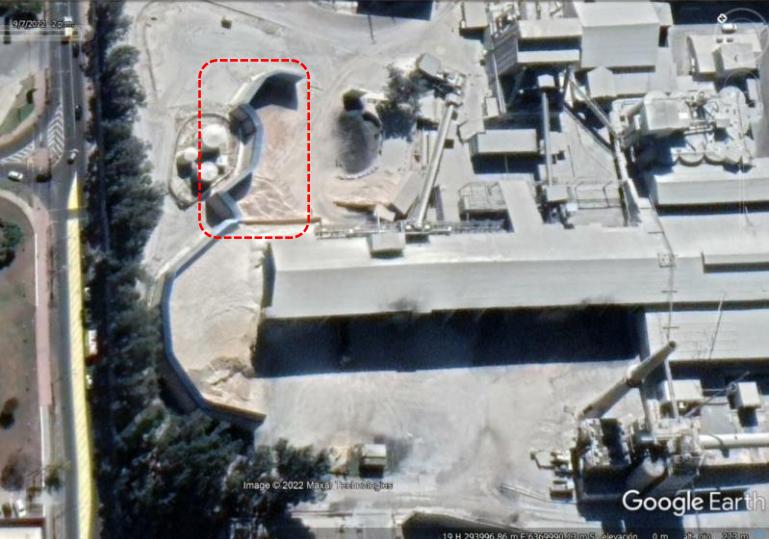
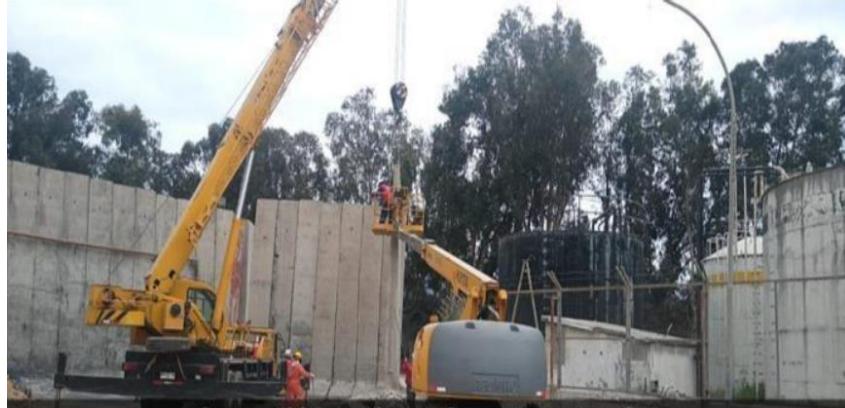
<p>Carrera 1297, La Calera, Calera, Valparaíso, Chile Latitude -32.789637° Longitude -71.199428° LOCAL 11:28:09 GMT 15:28:09 TUESDAY 09.01.2020 ALTITUDE 249 METER</p>
Figura N°5	Fotografía N°12
Coordenadas UTM, WGS84, Huso 19 Norte: 6.369.890 m. Este: 294.032 m.	Coordenadas UTM, WGS84, Huso 19 Norte: 6.369.890 m. Este: 294.032 m.
Descripción medio de prueba: En polígono de líneas puntuadas color rojo se muestra la instalación de muros de hormigón en la zona de correctores. <i>Fuente:</i> Imagen Google Earth disponible al 13 de septiembre de 2022.	Descripción medio de prueba: Imagen de trabajos de instalación de muros en la zona de correctores. <i>Fuente:</i> Informe “Remodelación Cancha Correctores LCA – Cancha Lado Norte de Nave Grúa Puente”.

<p>2020 (Figura 5 y Fotografías 12-13). Además, los trabajos incluyeron la instalación de malla de fibra de polyster sobre los muros de hormigón, así como la instalación e red de aspersores, que se realizaron en la cancha de correctores entre el 14 de septiembre y el 4 de noviembre de 2020 (Fotografía 14).</p> <ul style="list-style-type: none"> • Acompaña registros fotográficos panorámicos georreferenciados, captados el 7 de julio de 2020, que muestran la instalación de las mallas lo largo de toda la estructura del cierre sobre los muros de hormigón (nave grúas puente y cancha de correctores). • Acompaña Factura N°2577 emitida por la empresa de Impromaq Ltda. el 2 de octubre de 2020, por un total de \$39.370.874 pesos. • Presenta el documento minuta que contiene informe “Respaldo Técnico a Construcción de Mallas Deflectoras en Cancha Correctores y Cancha Calizas Planta Melón – La Calera” de julio 2021, elaborado por Ecotecnos”, respecto al diseño de la malla deflectora en la cancha Nave Grúas Puente, concluye que <i>“Melón ha construido el muro en cancha Correctores, de acuerdo al mejor diseño de curvatura observado en planta”</i>, para luego señalar que la empresa <i>“ha terminado en forma superior este muro con el diseño de porosidad y capacidad deflectora (...) para minimizar el efecto turbulento del viento, bajando su velocidad y logrando capacidad de atrapa-polvo, recogiendo las recomendaciones de la Guía (...) recoge además las recomendaciones del fabricante en relación a la mejor instalación de la malla deflectora superior para</i>

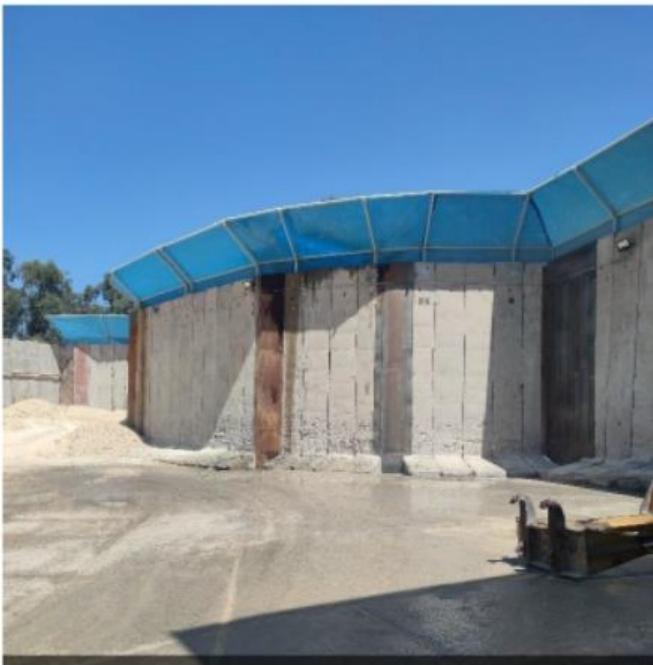
Fotografía N°13

En la imagen se aprecian las mallas de poliéster instaladas sobre muros de hormigón en la zona de correctores.

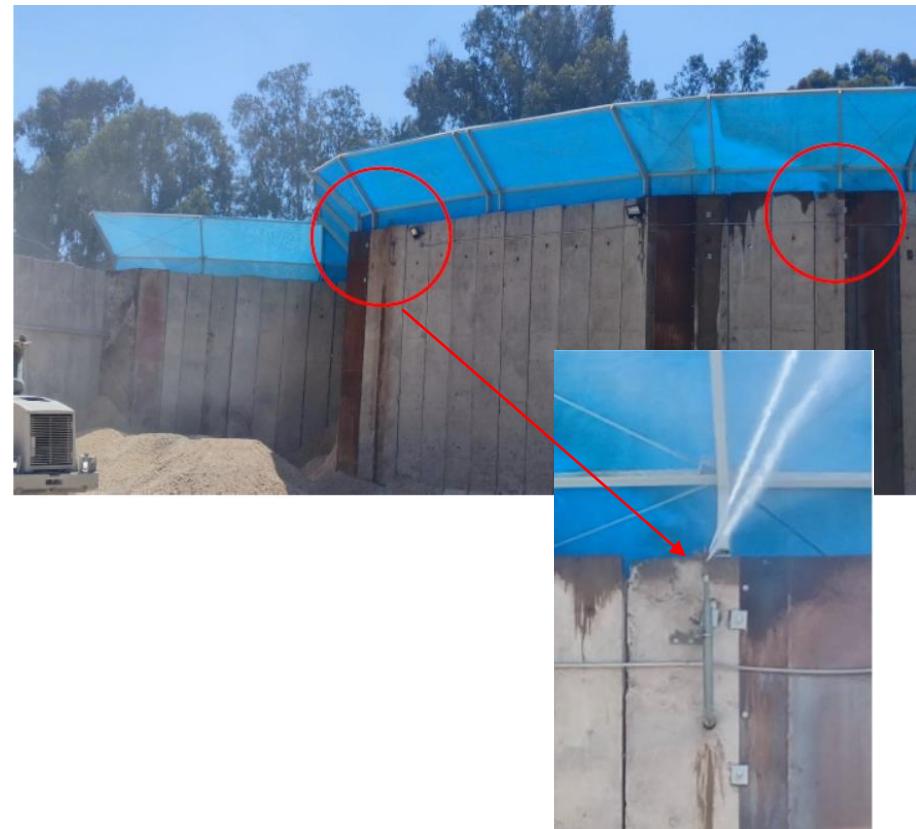
Fotografía N°14

En círculos rojos se señala los aspersores de humectación instalados en la zona de correctores.

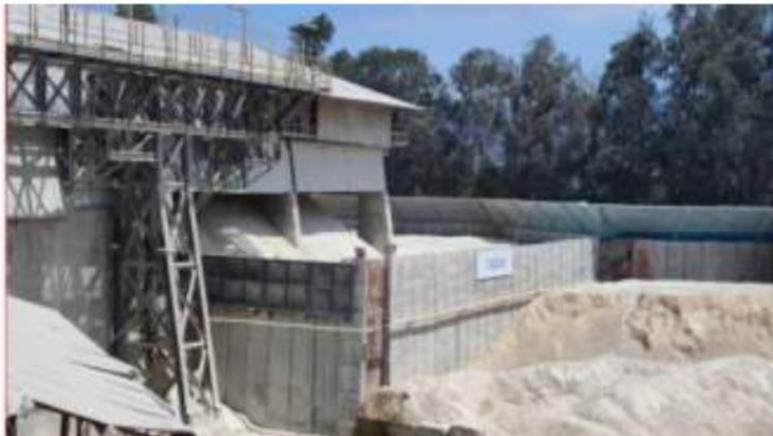
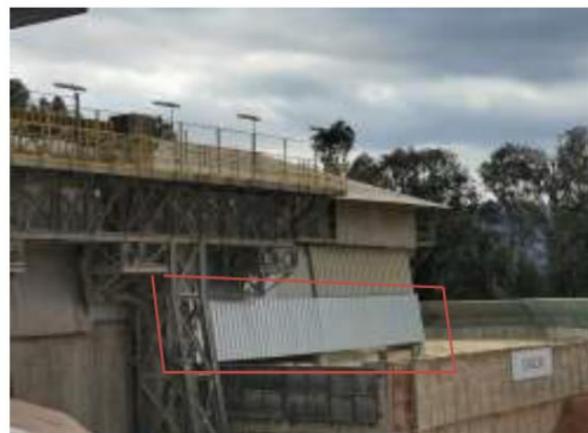
Fotografía N°16

Descripción medio de prueba: En la imagen izquierda se aprecia la situación previa al cierre lateral y en la imagen de la derecha la situación final con el cierre lateral implementado en el lado nor-oriente de la Nave Grúa Puente.

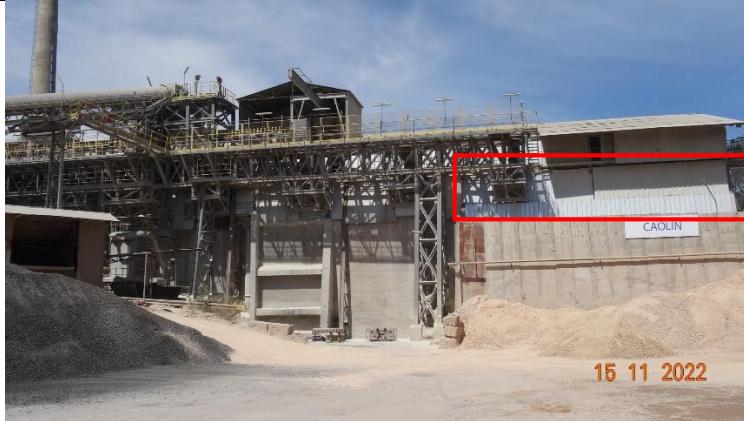
Fotografía N°17

Descripción medio de prueba: Registro fotográfico captado en inspección SMA el cierre lateral implementado en el lado nor-oriente de la Nave Grúa Puente.

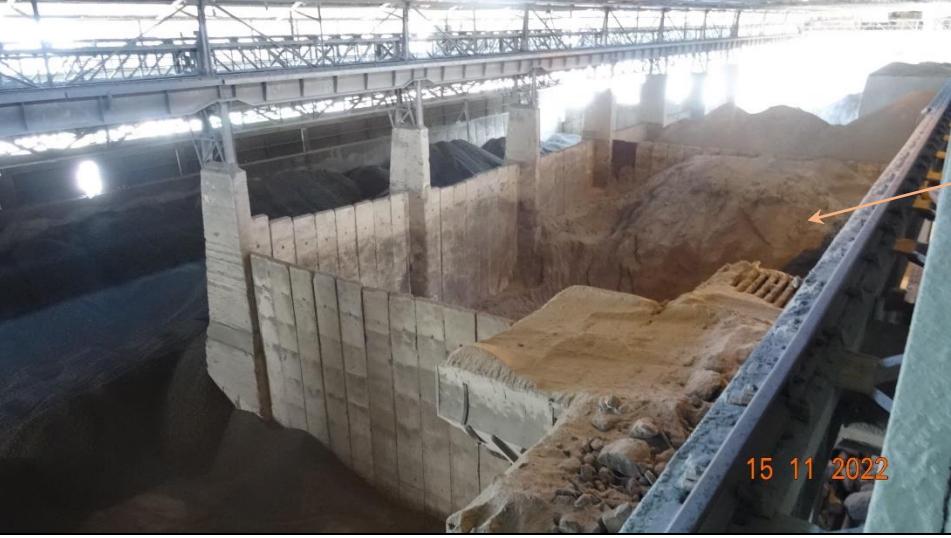
Fotografía N°18	Fecha: 15 de noviembre de 2022
Coordenadas UTM, WGS84, Huso 19	Norte: 6.369.758 m. Este: 294.139 m.
Descripción medio de prueba: Lugar de acopio de cenizas al interior de la Nave Grúa Puente constatado en inspección SMA.

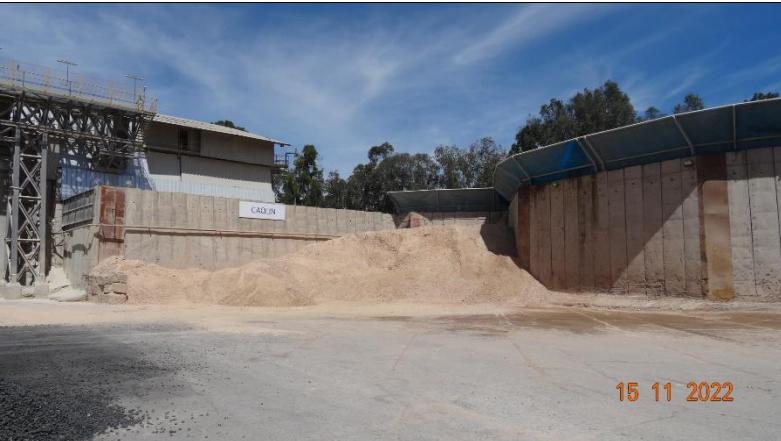
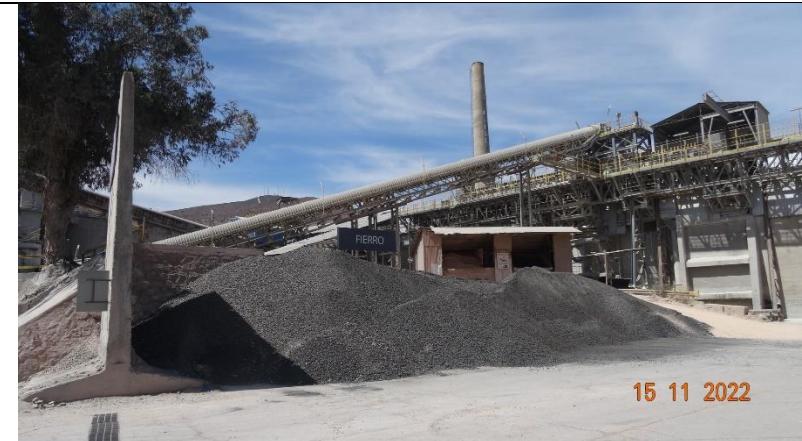
Fotografías N°19	Fecha: 15 de noviembre de 2022.
Coordenadas UTM, WGS84, Huso 19	Norte: 6.369.863 m. Este: 294.020 m.
Descripción medio de prueba: Acopio de caolín en sector de correctores captado en inspección SMA.	
Fotografías N°20	Fecha: 15 de noviembre de 2022.
Coordenadas UTM, WGS84, Huso 19	Norte: 6.369.867 m. Este: 294.054 m.
Descripción medio de prueba: Acopio de fierro en sector de correctores captado en inspección SMA.
