## INFORME TÉCNICO DE FISCALIZACIÓN AMBIENTAL

**CES CODIHUE (RNA 100331)**

**DSI-2022-43-X-RCA**

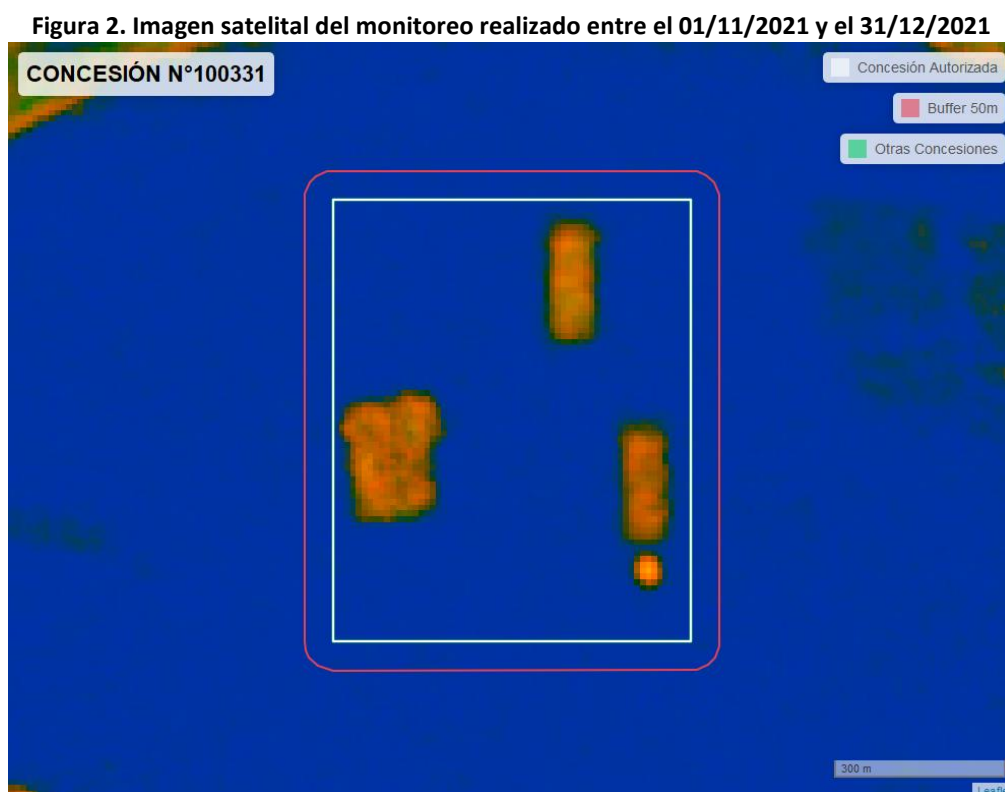
- Entre el 01/11/2021 y el 31/12/2021, se identifica la presencia dentro de los límites de concesión de 1 o más módulos de cultivo de peces asociados a los límites de su concesión.
- Entre el 01/02/2022 y el 31/03/2022, se identifica la presencia dentro de los límites de concesión de 1 o más módulos de cultivo de peces asociados a los límites de su concesión.
- Entre el 01/05/2022 y el 30/06/2022, se identifica la presencia dentro de los límites de concesión de 1 o más módulos de cultivo de peces asociados a los límites de su concesión.
- Entre el 01/08/2022 y el 30/09/2022, se identifica la presencia dentro de los límites de concesión de 1 o más módulos de cultivo de peces asociados a los límites de su concesión.
