## INFORME TÉCNICO DE FISCALIZACIÓN AMBIENTAL

**CES CHOPE (RNA 101096)**

**DSI-2022-107-X-RCA**

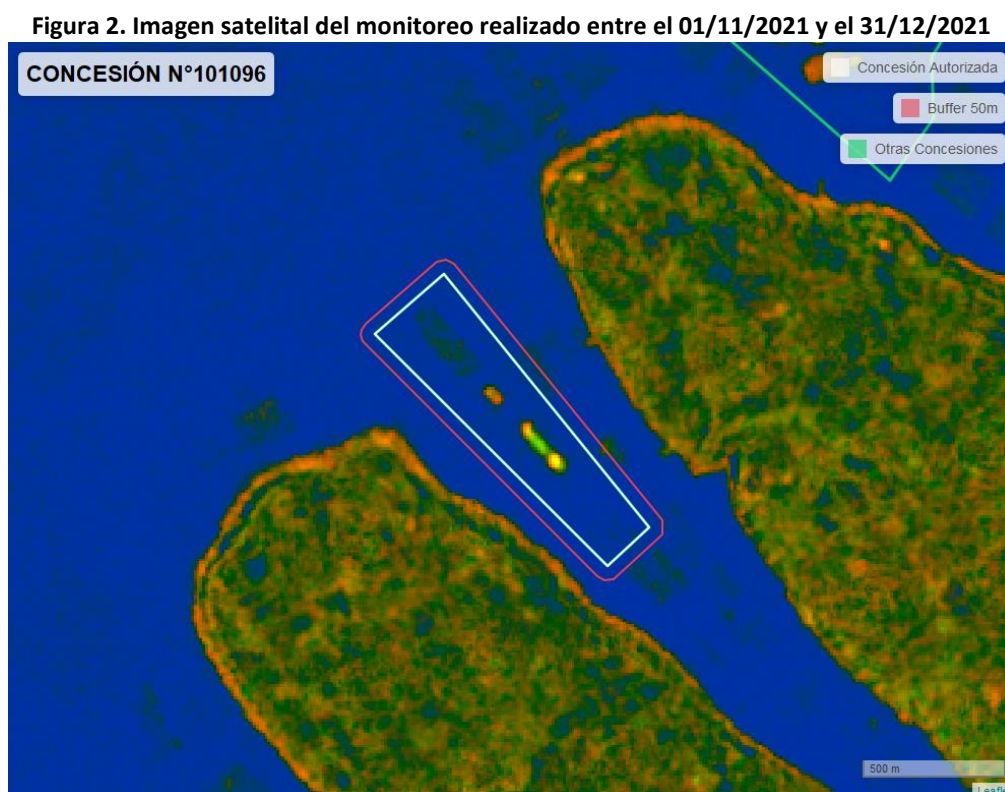
- Entre el 01/11/2021 y el 31/12/2021, se identifica la presencia dentro de los límites de concesión de 1 o más módulos de cultivo de peces asociados a los límites de su concesión.
- Entre el 01/02/2022 y el 31/03/2022, se identifica la presencia dentro de los límites de concesión de 1 o más módulos de cultivo de peces asociados a los límites de su concesión.
- Entre el 01/05/2022 y el 30/06/2022, se identifica la presencia dentro de los límites de concesión de 1 o más módulos de cultivo de peces asociados a los límites de su concesión.
- Entre el 01/08/2022 y el 30/09/2022, se identifica la presencia dentro de los límites de concesión de 1 o más módulos de cultivo de peces asociados a los límites de su concesión.
