INFORME TÉCNICO DE FISCALIZACIÓN AMBIENTAL

CES PUNTA SERAPIO (RNA 101272)

DSI-2022-110-X-RCA

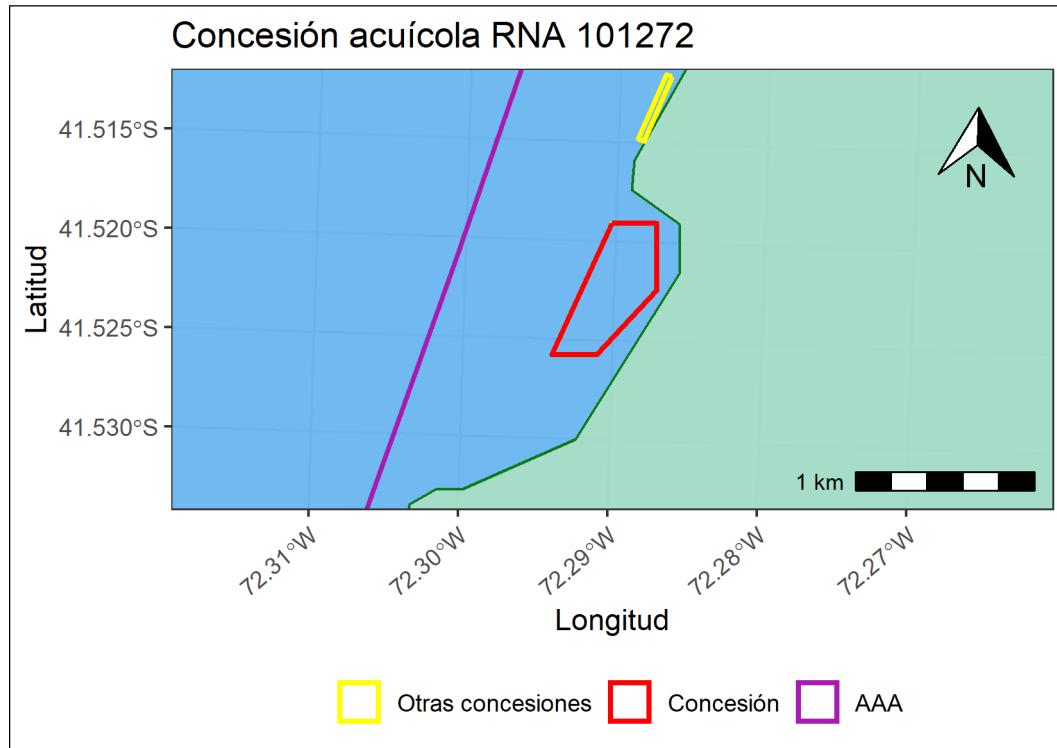
Figura 1. Ubicación UF CES PUNTA SERAPIO (RNA 101272)

La concesión RNA N° 101272 se ubica en ESTERO RELONCAVÍ, AL SUR DE PUNTA SERAPIO, en la comuna de COCHAMO, REGIÓN DE LOS LAGOS y se encuentra definida por las siguientes coordenadas (WGS84):

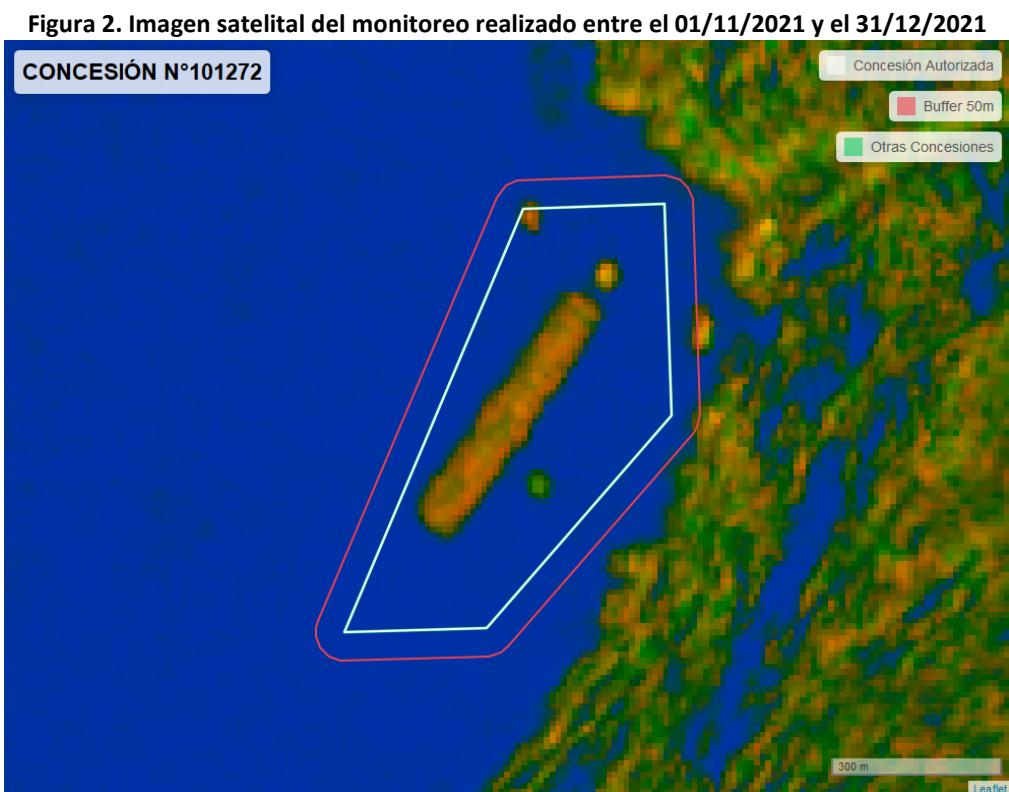
- Entre el 01/11/2021 y el 31/12/2021, se identifica la presencia dentro de los límites de concesión de 1 o más módulos de cultivo de peces asociados a los límites de su concesión.
- Entre el 01/02/2022 y el 31/03/2022, se identifica la presencia dentro de los límites de concesión de 1 o más módulos de cultivo de peces asociados a los límites de su concesión.
- Entre el 01/05/2022 y el 30/06/2022, se identifica la presencia dentro de los límites de concesión de 1 o más módulos de cultivo de peces asociados a los límites de su concesión.
- Entre el 01/08/2022 y el 30/09/2022, se identifica la presencia dentro de los límites de concesión de 1 o más módulos de cultivo de peces asociados a los límites de su concesión.
