INFORME TÉCNICO DE FISCALIZACIÓN AMBIENTAL

CES YENECURA (RNA 101856)

DSI-2022-146-X-RCA

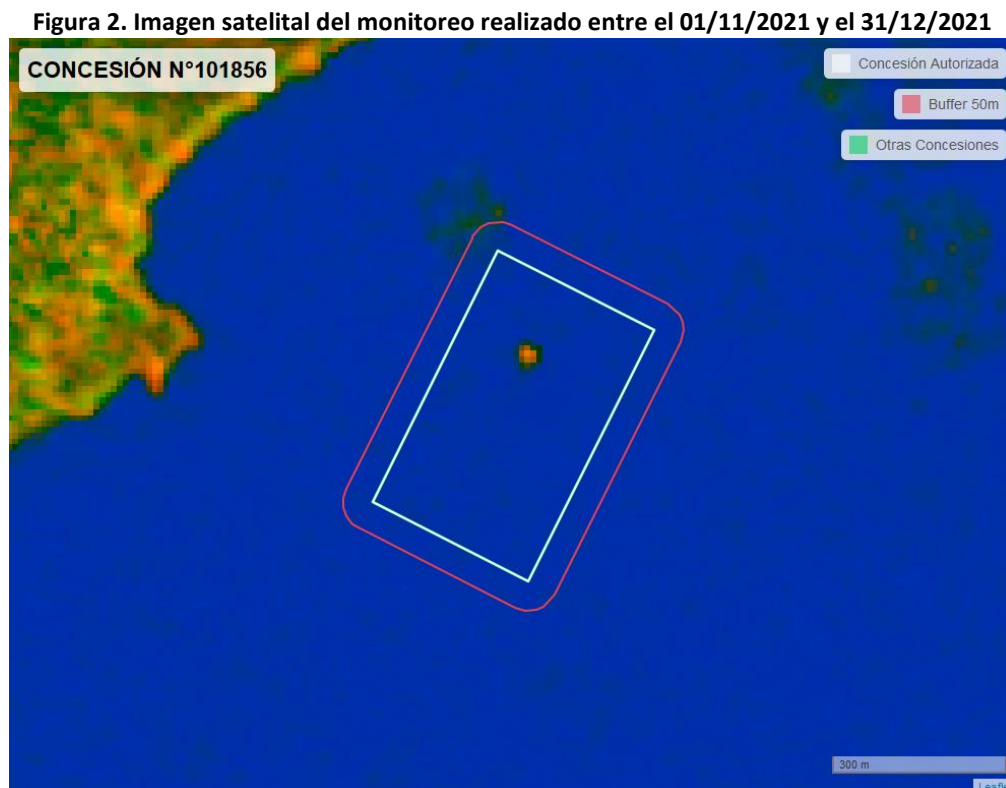
- Entre el 01/11/2021 y el 31/12/2021, se identifica la ausencia de módulos de cultivo de peces asociados a los límites de su concesión.
- El 17/02/2022, se identifica la ausencia de módulos de cultivo de peces asociados a los límites de su concesión.
- El 22/06/2022, se identifica la ausencia de módulos de cultivo de peces asociados a los límites de su concesión.
- El 06/08/2022, se identifica la ausencia de módulos de cultivo de peces asociados a los límites de su concesión.
