## INFORME TÉCNICO DE FISCALIZACIÓN AMBIENTAL

**CES ESTERO COMPU, AREA 4 (RNA 101915)**

**DSI-2022-149-X-RCA**

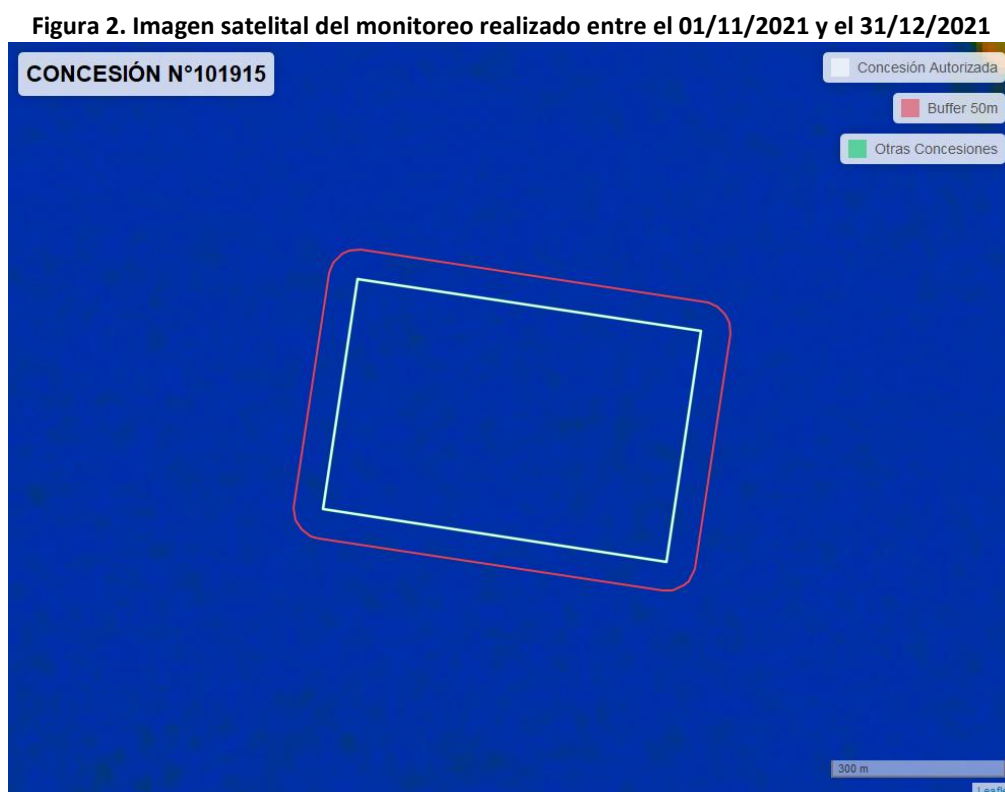
- Entre el 01/11/2021 y el 31/12/2021, se identifica la ausencia de módulos de cultivo de peces asociados a los límites de su concesión.
- El 17/02/2022, se identifica la ausencia de módulos de cultivo de peces asociados a los límites de su concesión.
- El 22/06/2022, se identifica la ausencia de módulos de cultivo de peces asociados a los límites de su concesión.
- El 06/08/2022, se identifica la ausencia de módulos de cultivo de peces asociados a los límites de su concesión.
