## INFORME TÉCNICO DE FISCALIZACIÓN AMBIENTAL

**CES CHAUCO (RNA 101934)**

**DSI-2022-155-X-RCA**

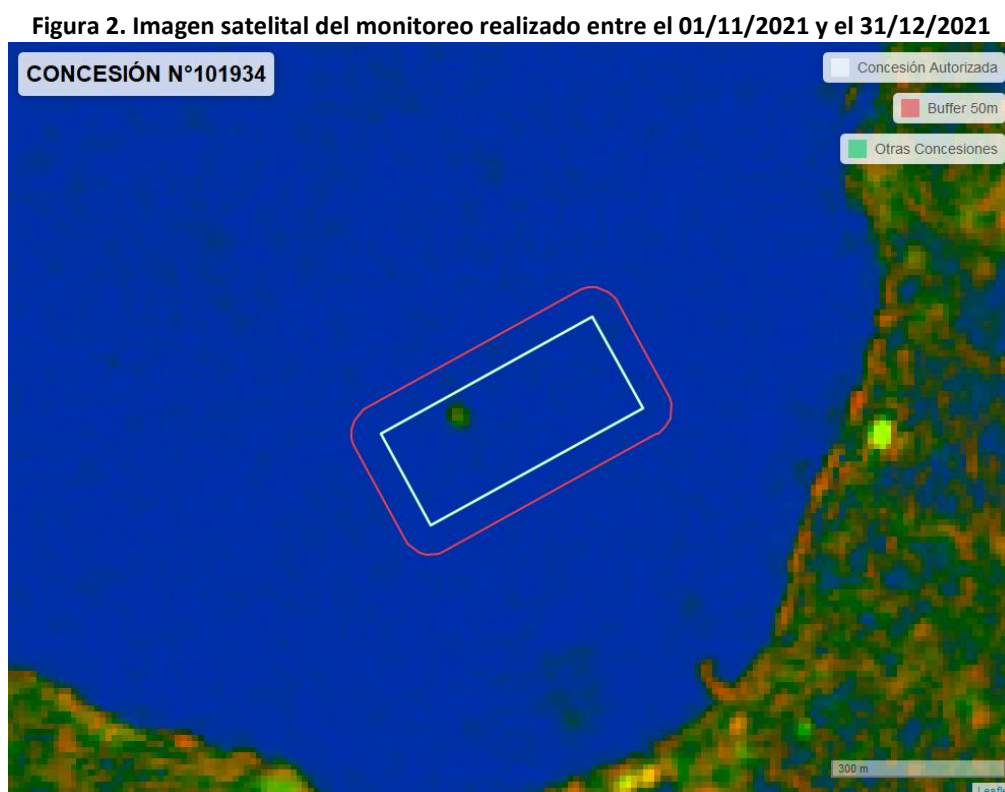
- Entre el 01/11/2021 y el 31/12/2021, se identifica la ausencia de módulos de cultivo de peces asociados a los límites de su concesión.
- El 17/02/2022, se identifica la presencia dentro de los límites de concesión de 1 o más módulos de cultivo de peces asociados a los límites de su concesión.
- El 22/06/2022, se identifica la ausencia de módulos de cultivo de peces asociados a los límites de su concesión.
- El 06/08/2022, se identifica la ausencia de módulos de cultivo de peces asociados a los límites de su concesión.
