INFORME TÉCNICO DE FISCALIZACIÓN AMBIENTAL

CES SAN JUAN (RNA 102037)

DSI-2022-176-X-RCA

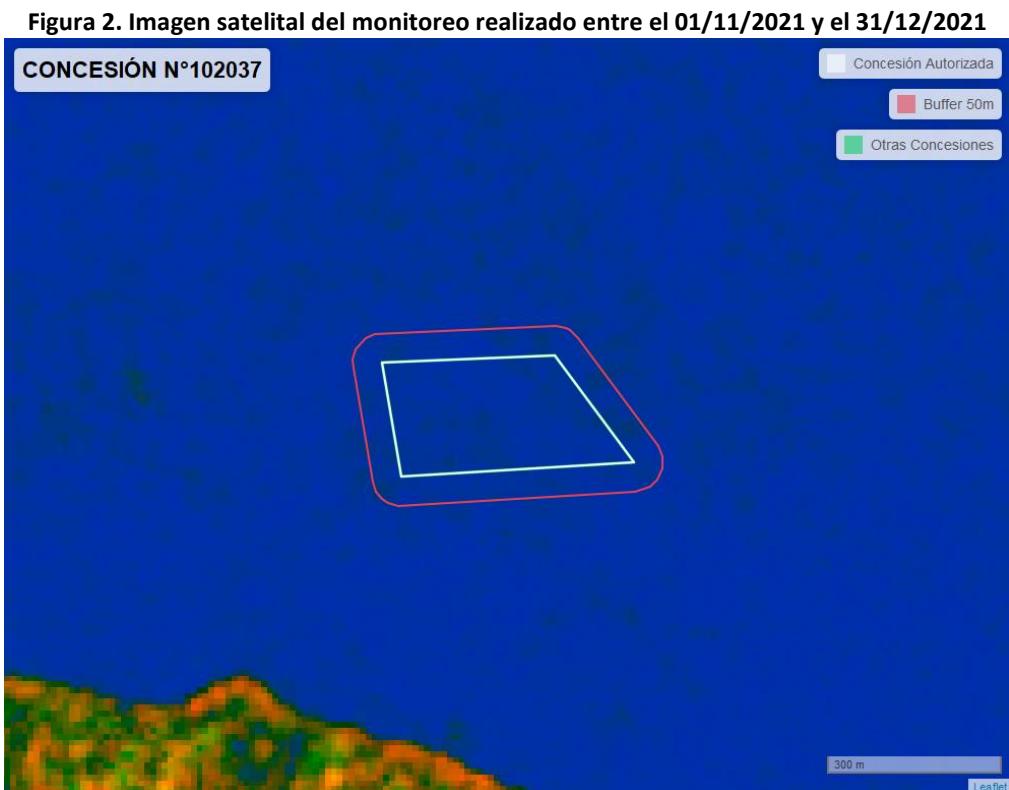
- Entre el 01/11/2021 y el 31/12/2021, se identifica la ausencia de módulos de cultivo de peces asociados a los límites de su concesión.
- El 17/02/2022, se identifica la ausencia de módulos de cultivo de peces asociados a los límites de su concesión.
- El 22/06/2022, se identifica la ausencia de módulos de cultivo de peces asociados a los límites de su concesión.
- El 06/08/2022, se identifica la ausencia de módulos de cultivo de peces asociados a los límites de su concesión.
