## INFORME TÉCNICO DE FISCALIZACIÓN AMBIENTAL

**CES ENSENADA QUETEN (RNA 102039)**

**DSI-2022-177-X-RCA**

Fecha creación: 23-12-2022

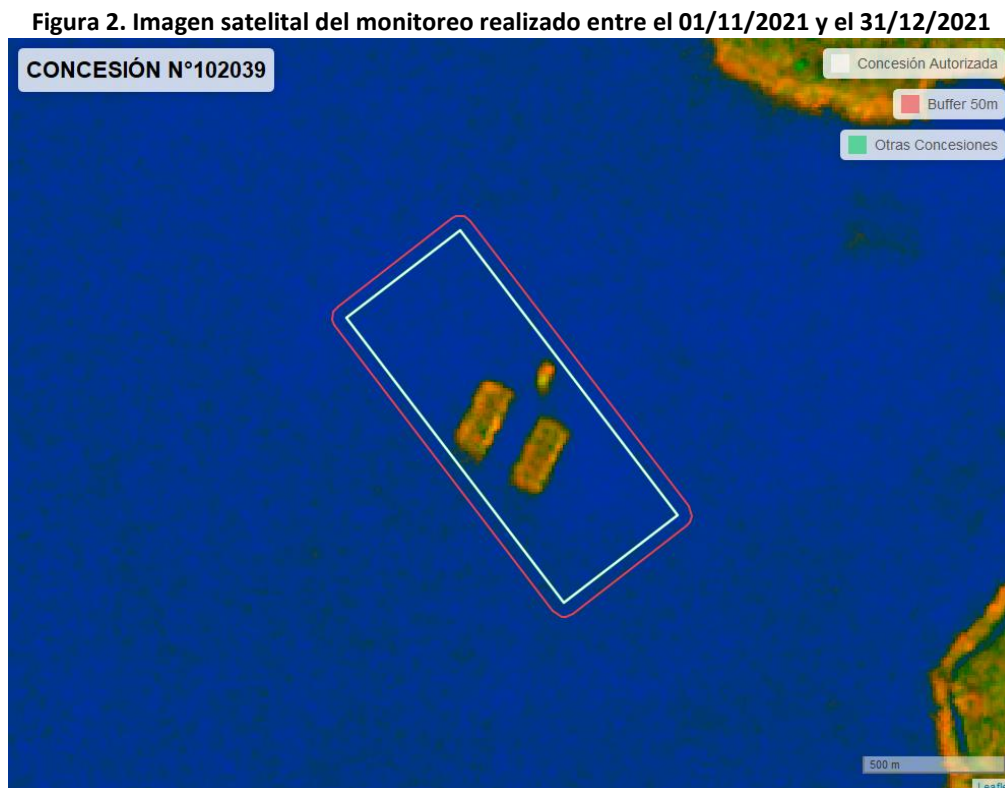
- Entre el 01/11/2021 y el 31/12/2021, se identifica la presencia dentro de los límites de concesión de 1 o más módulos de cultivo de peces asociados a los límites de su concesión.
- Entre el 01/02/2022 y el 31/03/2022, se identifica la presencia dentro de los límites de concesión de 1 o más módulos de cultivo de peces asociados a los límites de su concesión.
- Entre el 01/05/2022 y el 30/06/2022, se identifica la presencia dentro de los límites de concesión de 1 o más módulos de cultivo de peces asociados a los límites de su concesión.
- Entre el 01/08/2022 y el 30/09/2022, se identifica la presencia dentro de los límites de concesión de 1 o más módulos de cultivo de peces asociados a los límites de su concesión.
