## INFORME TÉCNICO DE FISCALIZACIÓN AMBIENTAL

**CES YELQUI (RNA 102042)**

**DSI-2022-179-X-RCA**

Fecha creación: 26-12-2022

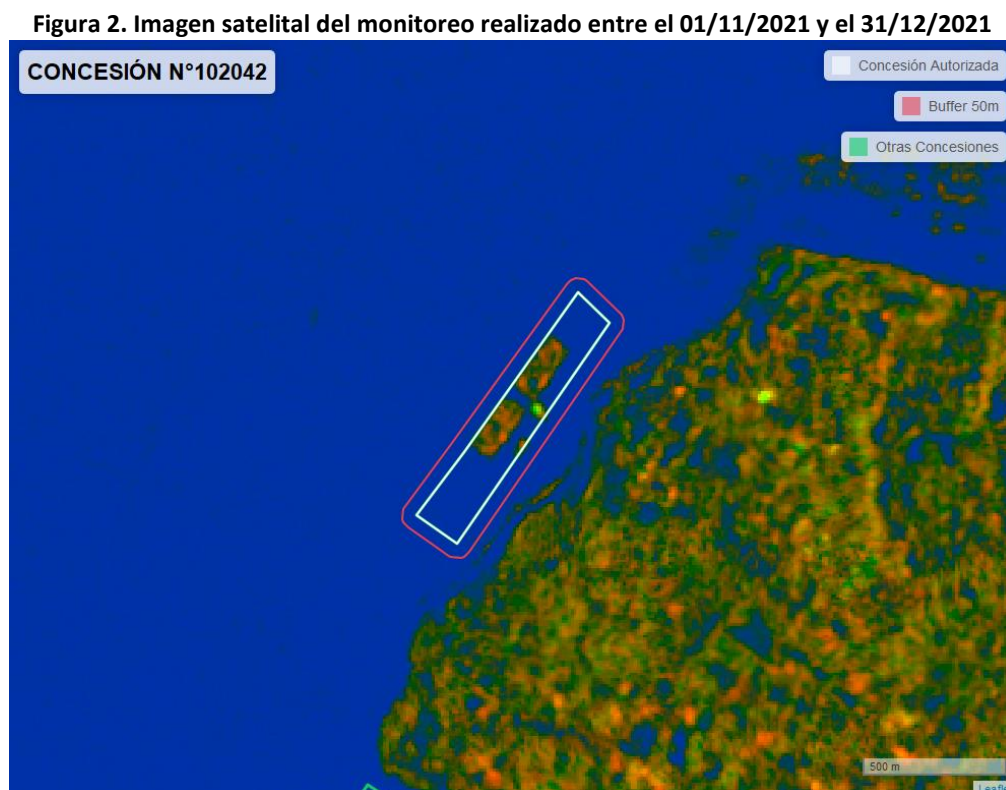
- Entre el 01/11/2021 y el 31/12/2021, se identifica la presencia dentro de los límites de concesión de 1 o más módulos de cultivo de peces asociados a los límites de su concesión.
- El 17/02/2022, se identifica la presencia dentro de los límites de concesión de 1 o más módulos de cultivo de peces asociados a los límites de su concesión.
- El 22/06/2022, se identifica la presencia dentro de los límites de concesión de 1 o más módulos de cultivo de peces asociados a los límites de su concesión.
- El 01/08/2022, se identifica la presencia dentro de los límites de concesión de 1 o más módulos de cultivo de peces asociados a los límites de su concesión.
