INFORME TÉCNICO DE FISCALIZACIÓN AMBIENTAL

CES CHAULLIN WESTE (RNA 102046)

DSI-2022-181-X-RCA

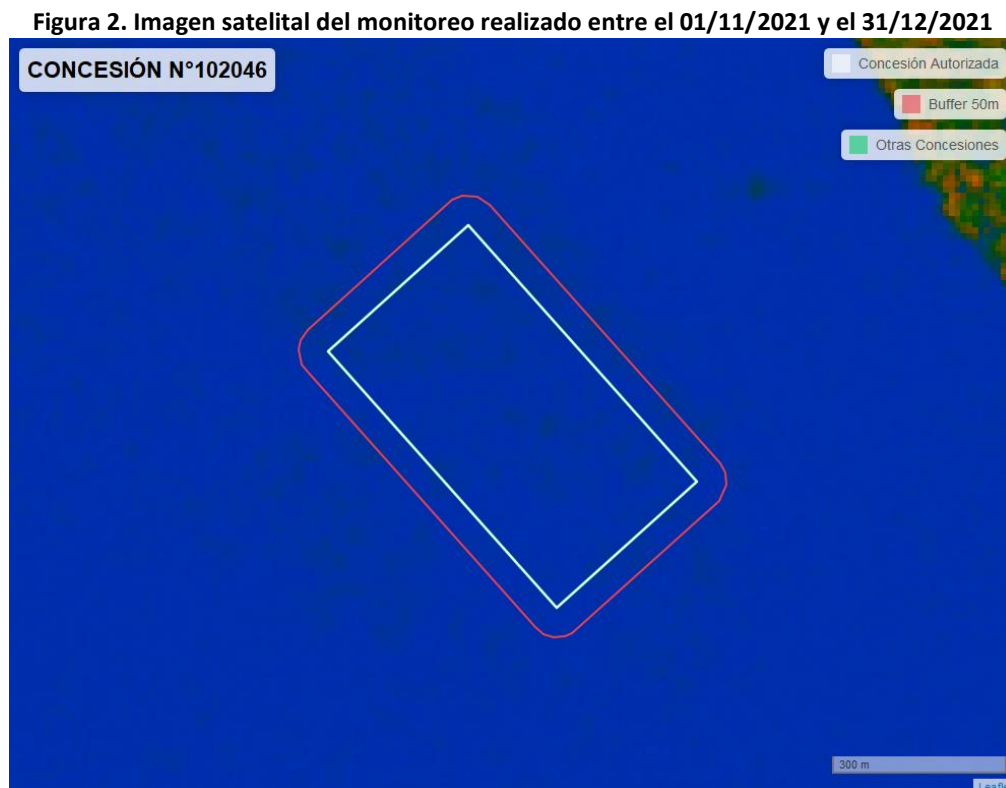
- Entre el 01/11/2021 y el 31/12/2021, se identifica la ausencia de módulos de cultivo de peces asociados a los límites de su concesión.
- El 17/02/2022, se identifica la ausencia de módulos de cultivo de peces asociados a los límites de su concesión.
- El 22/06/2022, se identifica la presencia dentro de los límites de concesión de 1 o más módulos de cultivo de peces asociados a los límites de su concesión.
- El 06/08/2022, se identifica la presencia dentro de los límites de concesión de 1 o más módulos de cultivo de peces asociados a los límites de su concesión.
