## INFORME TÉCNICO DE FISCALIZACIÓN AMBIENTAL

**CES CAUCACURA (RNA 103327)**

**DSI-2022-295-X-RCA**

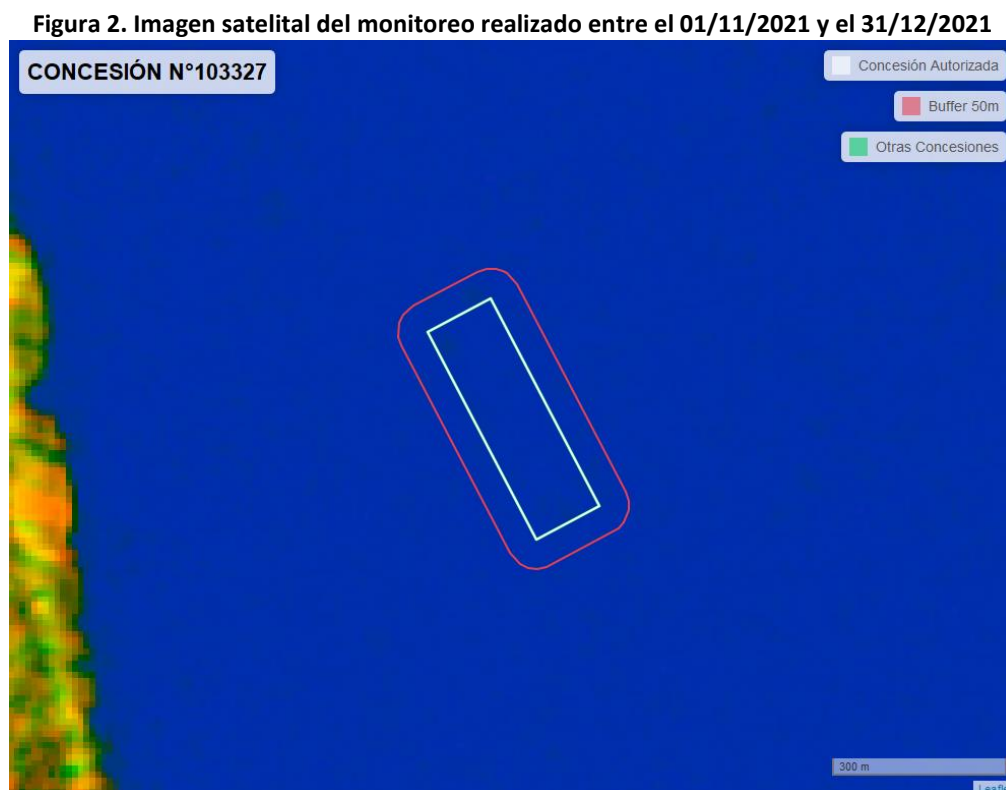
- Entre el 01/11/2021 y el 31/12/2021, se identifica la ausencia de módulos de cultivo de peces asociados a los límites de su concesión.
- El 17/02/2022, se identifica la presencia dentro de los límites de concesión de 1 o más módulos de cultivo de peces asociados a los límites de su concesión.
- El 22/06/2022, se identifica la presencia dentro de los límites de concesión de 1 o más módulos de cultivo de peces asociados a los límites de su concesión.
- El 06/08/2022, se identifica la presencia dentro de los límites de concesión de 1 o más módulos de cultivo de peces asociados a los límites de su concesión.
