INFORME TÉCNICO DE FISCALIZACIÓN AMBIENTAL

CES YELCHO (RNA 103372)

DSI-2022-301-X-RCA

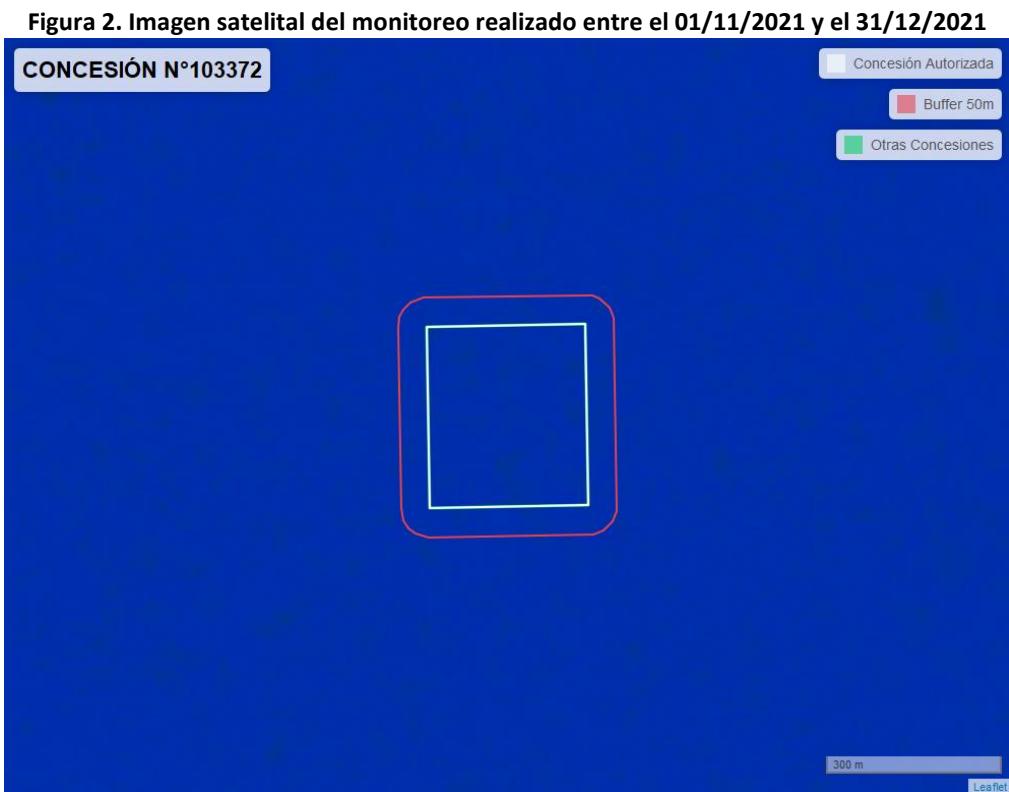
- Entre el 01/11/2021 y el 31/12/2021, se identifica la ausencia de módulos de cultivo de peces asociados a los límites de su concesión.
- El 17/02/2022, se identifica la ausencia de módulos de cultivo de peces asociados a los límites de su concesión.
- El 22/06/2022, se identifica la ausencia de módulos de cultivo de peces asociados a los límites de su concesión.
- El 06/08/2022, se identifica la ausencia de módulos de cultivo de peces asociados a los límites de su concesión.
