## INFORME TÉCNICO DE FISCALIZACIÓN AMBIENTAL

**CES CHAULLIN NORTE (RNA 103421)**

**DSI-2022-307-X-RCA**

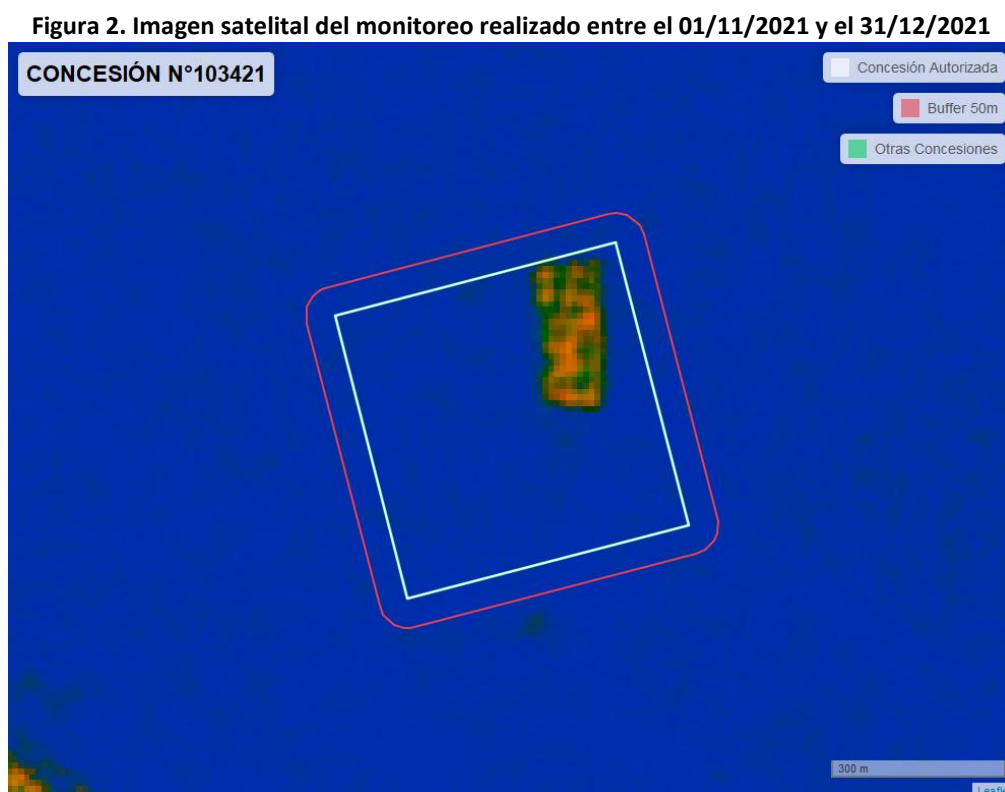
- Entre el 01/11/2021 y el 31/12/2021, se identifica la presencia dentro de los límites de concesión de 1 o más módulos de cultivo de peces asociados a los límites de su concesión.
- El 17/02/2022, se identifica la presencia dentro de los límites de concesión de 1 o más módulos de cultivo de peces asociados a los límites de su concesión.
- El 22/06/2022, se identifica la presencia dentro de los límites de concesión de 1 o más módulos de cultivo de peces asociados a los límites de su concesión.
- El 06/08/2022, se identifica la presencia dentro de los límites de concesión de 1 o más módulos de cultivo de peces asociados a los límites de su concesión.
