## INFORME TÉCNICO DE FISCALIZACIÓN AMBIENTAL

**CES YELCHO (RNA 103514)**

**DSI-2022-319-X-RCA**

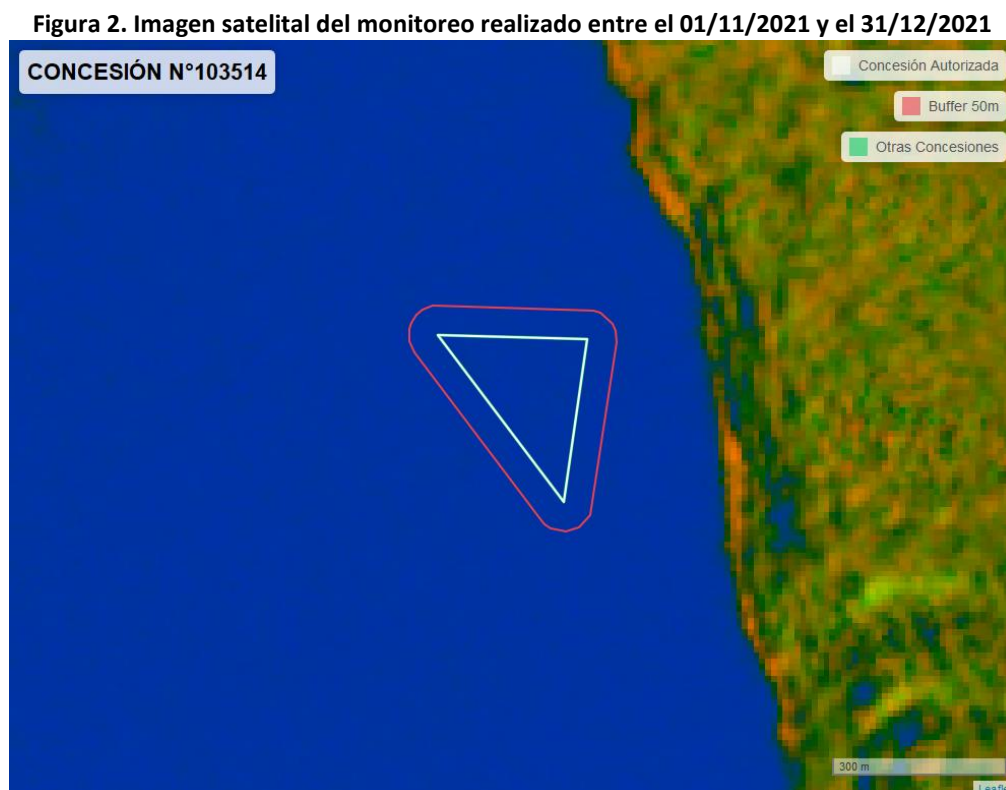
- Entre el 01/11/2021 y el 31/12/2021, se identifica la ausencia de módulos de cultivo de peces asociados a los límites de su concesión.
- Entre el 01/02/2022 y el 31/03/2022, se identifica la ausencia de módulos de cultivo de peces asociados a los límites de su concesión.
- Entre el 01/05/2022 y el 30/06/2022, se identifica la ausencia de módulos de cultivo de peces asociados a los límites de su concesión.
- Entre el 01/08/2022 y el 30/09/2022, se identifica la ausencia de módulos de cultivo de peces asociados a los límites de su concesión.
