## INFORME TÉCNICO DE FISCALIZACIÓN AMBIENTAL

**CES PIEDRA BLANCA (RNA 103626)**

**DSI-2022-334-X-RCA**

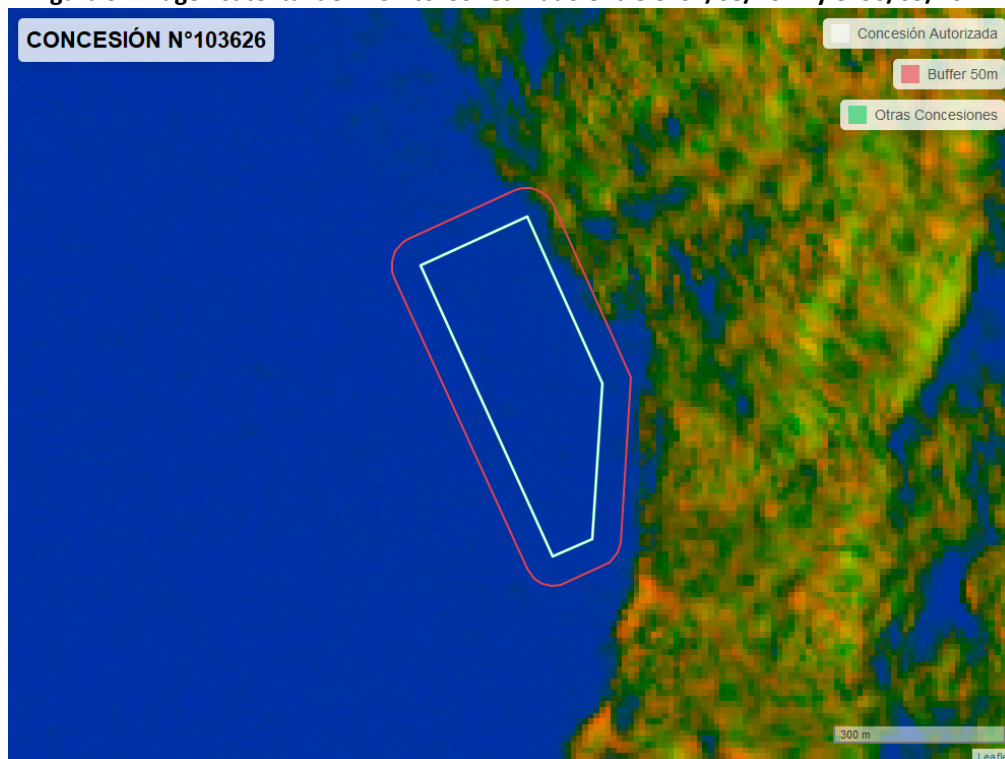
- Entre el 01/11/2021 y el 31/12/2021, se identifica la ausencia de módulos de cultivo de peces asociados a los límites de su concesión.
- Entre el 01/02/2022 y el 31/03/2022, se identifica la ausencia de módulos de cultivo de peces asociados a los límites de su concesión.
- Entre el 01/05/2022 y el 30/06/2022, se identifica la ausencia de módulos de cultivo de peces asociados a los límites de su concesión.
- Entre el 01/08/2022 y el 30/09/2022, se identifica la ausencia de módulos de cultivo de peces asociados a los límites de su concesión.

**Figura 5. Imagen satelital del monitoreo realizado entre el 01/08/2022 y el 30/09/2022**

Como resultado del examen de información realizado asociado a los instrumentos de gestión ambiental indicados en el ítem 4 del presente documento, esta Superintendencia logró verificar que durante los periodos evaluados no se observaron módulos de cultivo total o parcialmente fuera del área de concesión. En virtud de lo anterior, no se detectaron hallazgos vinculados a la ubicación de módulos de engorda de peces respecto a lo autorizado en su(s) instrumento(s) de gestión ambiental.
