## INFORME TÉCNICO DE FISCALIZACIÓN AMBIENTAL

**SALMONIDOS COIHUIN (RNA 103634)**

**DSI-2022-335-X-RCA**

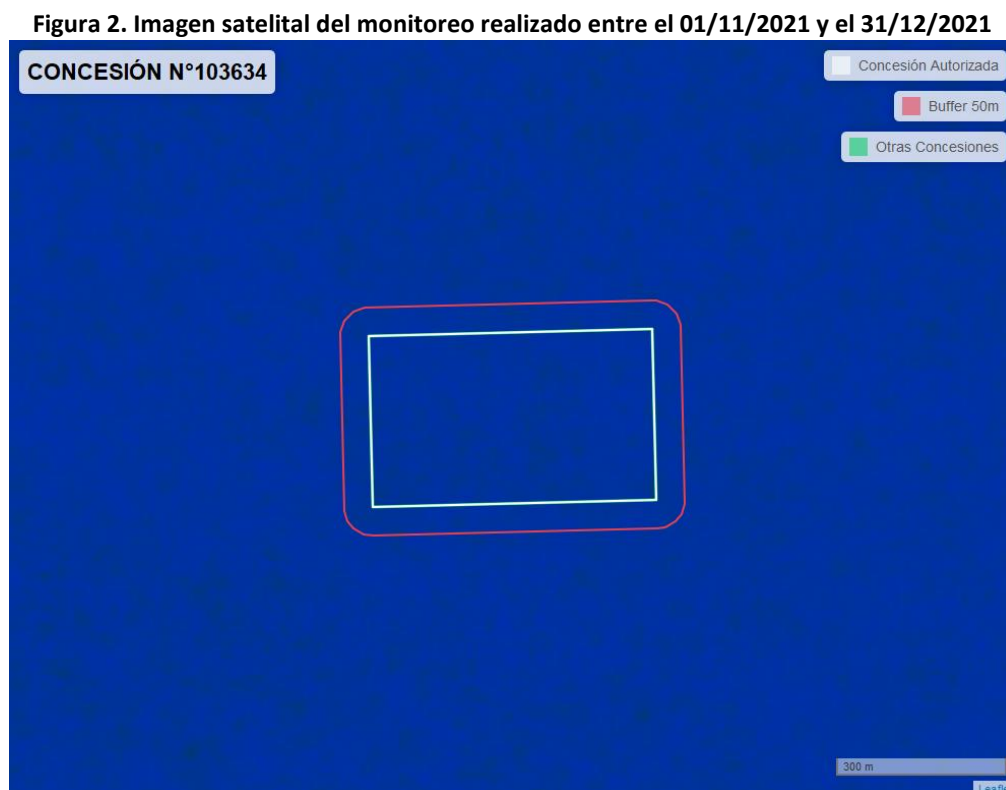
- Entre el 01/11/2021 y el 31/12/2021, se identifica la ausencia de módulos de cultivo de peces asociados a los límites de su concesión.
- Entre el 01/02/2022 y el 31/03/2022, se identifica la ausencia de módulos de cultivo de peces asociados a los límites de su concesión.
- Entre el 01/05/2022 y el 30/06/2022, se identifica la ausencia de módulos de cultivo de peces asociados a los límites de su concesión.
- Entre el 01/08/2022 y el 30/09/2022, se identifica la ausencia de módulos de cultivo de peces asociados a los límites de su concesión.
