INFORME TÉCNICO DE FISCALIZACIÓN AMBIENTAL

CES CAICURA (RNA 104040)

DSI-2022-372-X-RCA

Fecha creación: 23-12-2022

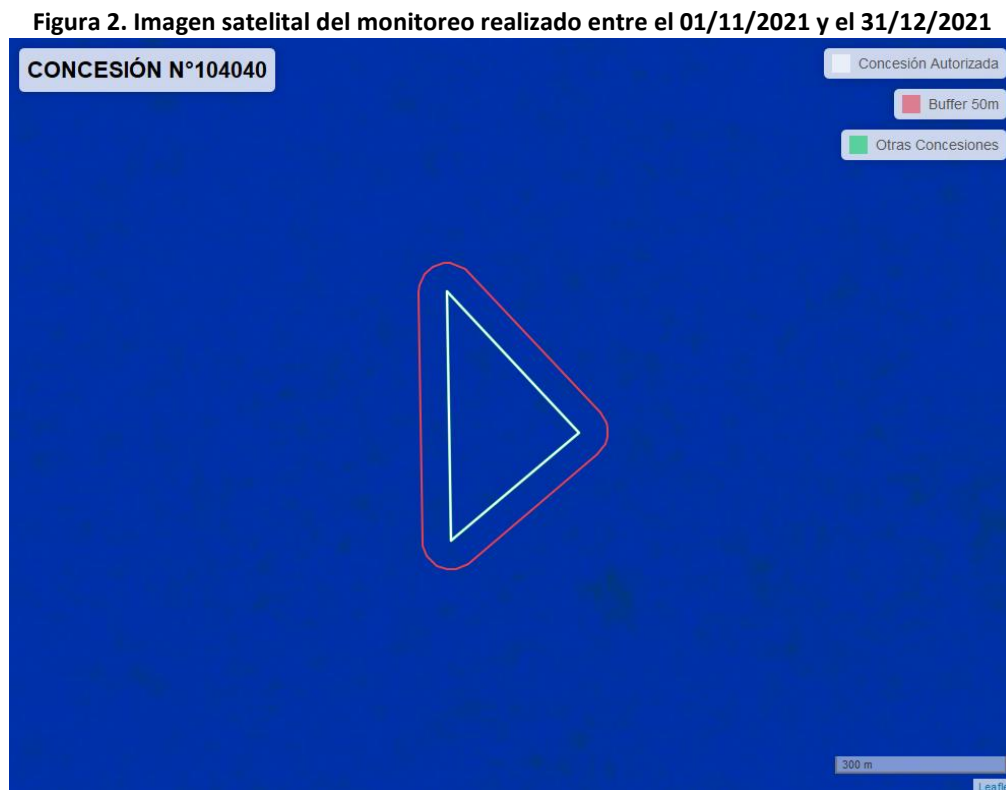
- Entre el 01/11/2021 y el 31/12/2021, se identifica la ausencia de módulos de cultivo de peces asociados a los límites de su concesión.
- Entre el 01/02/2022 y el 31/03/2022, se identifica la ausencia de módulos de cultivo de peces asociados a los límites de su concesión.
- Entre el 01/05/2022 y el 30/06/2022, se identifica la ausencia de módulos de cultivo de peces asociados a los límites de su concesión.
- Entre el 01/08/2022 y el 30/09/2022, se identifica la ausencia de módulos de cultivo de peces asociados a los límites de su concesión.
