INFORME TÉCNICO DE FISCALIZACIÓN AMBIENTAL

CES ESTERO SOTO (RNA 110060)

DSI-2022-413-XI-RCA

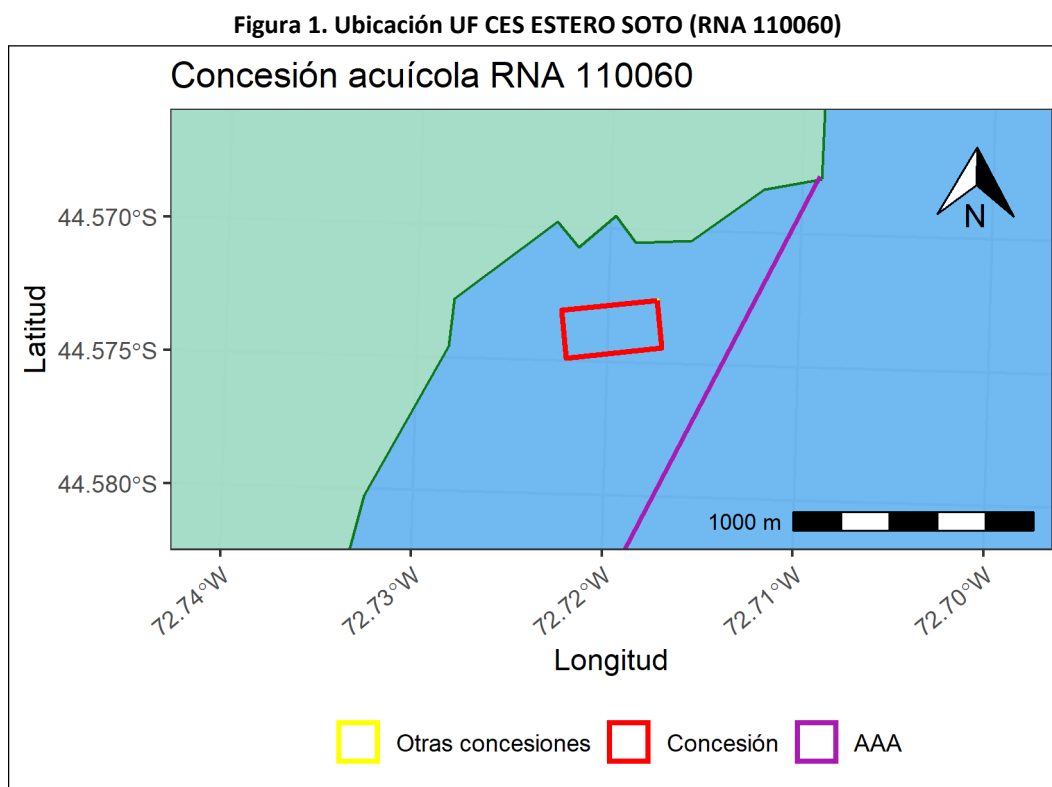
La concesión RNA N° 110060 se ubica en CANAL PUYUGUAPI, AL SUROESTE DE PUNTA TRIGUEÑA, ISLA MAGDALENA, en la comuna de CISNES, REGIÓN DE AYSÉN DEL GENERAL CARLOS IBÁÑEZ DEL CAMPO y se encuentra definida por las siguientes coordenadas (WGS84):

En la Figura 1, se presenta un plano de ubicación de la actividad fiscalizada.
