INFORME TÉCNICO DE FISCALIZACIÓN AMBIENTAL

CES SURESTE PASO GALVARINO (RNA 110211)

DSI-2022-446-XI-RCA

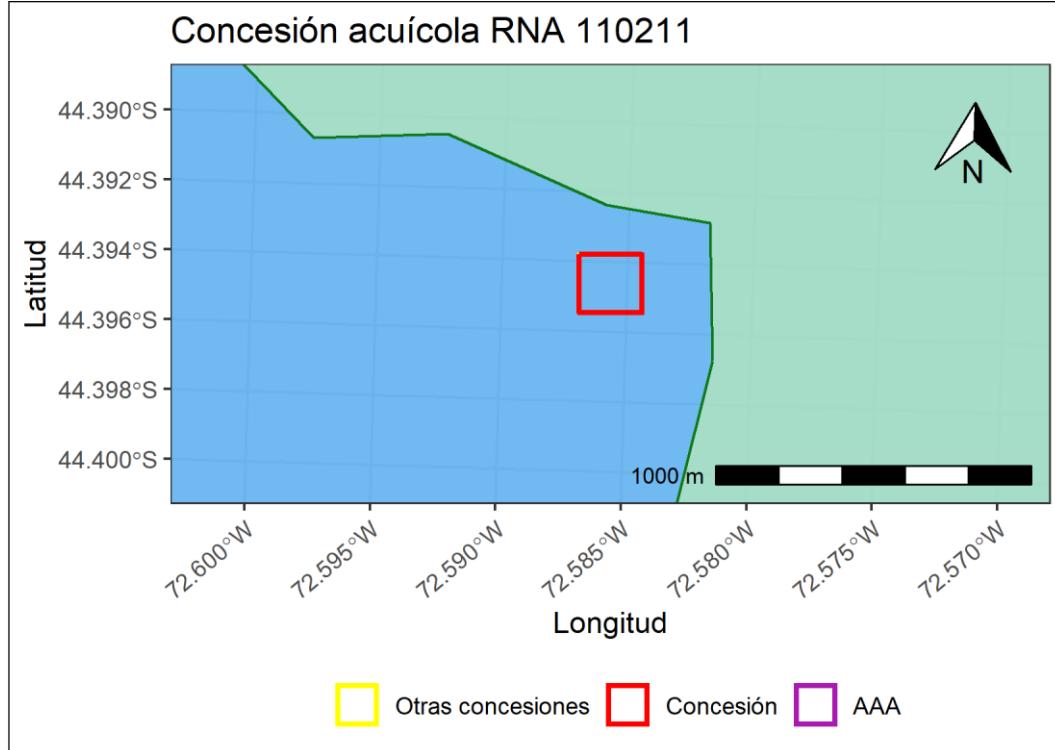
Figura 1. Ubicación UF CES SURESTE PASO GALVARINO (RNA 110211)

La concesión RNA N° 110211 se ubica en SENO VENTISQUERO, AL SURESTE DE PASO GALVARINO, en la comuna de CISNES, REGIÓN DE AYSÉN DEL GENERAL CARLOS IBÁÑEZ DEL CAMPO y se encuentra definida por las siguientes coordenadas (WGS84):

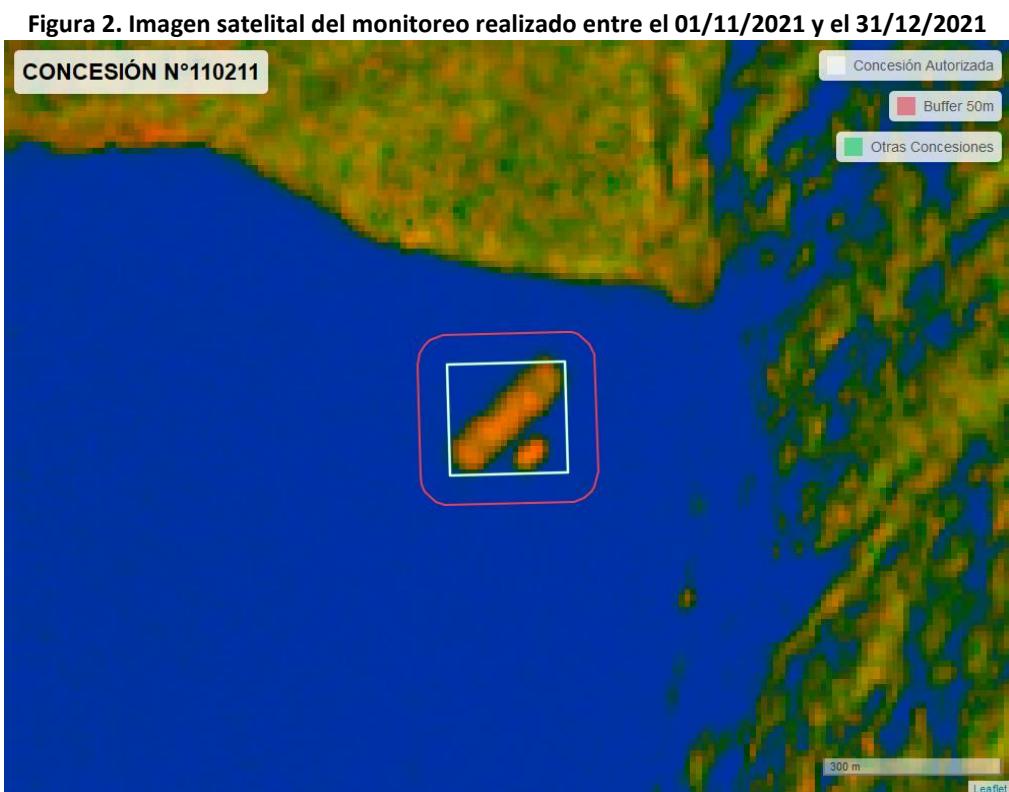
- Entre el 01/11/2021 y el 31/12/2021, se identifica la presencia dentro de los límites de concesión de 1 o más módulos de cultivo de peces asociados a los límites de su concesión.
- Entre el 01/02/2022 y el 31/03/2022, se identifica la presencia dentro de los límites de concesión de 1 o más módulos de cultivo de peces asociados a los límites de su concesión.
- Entre el 01/05/2022 y el 30/06/2022, se identifica la presencia dentro de los límites de concesión de 1 o más módulos de cultivo de peces asociados a los límites de su concesión.
- Entre el 01/08/2022 y el 30/09/2022, se identifica la presencia dentro de los límites de concesión de 1 o más módulos de cultivo de peces asociados a los límites de su concesión.
