INFORME TÉCNICO DE FISCALIZACIÓN AMBIENTAL

CES JULIAN (RNA 110320)

DSI-2022-493-XI-RCA

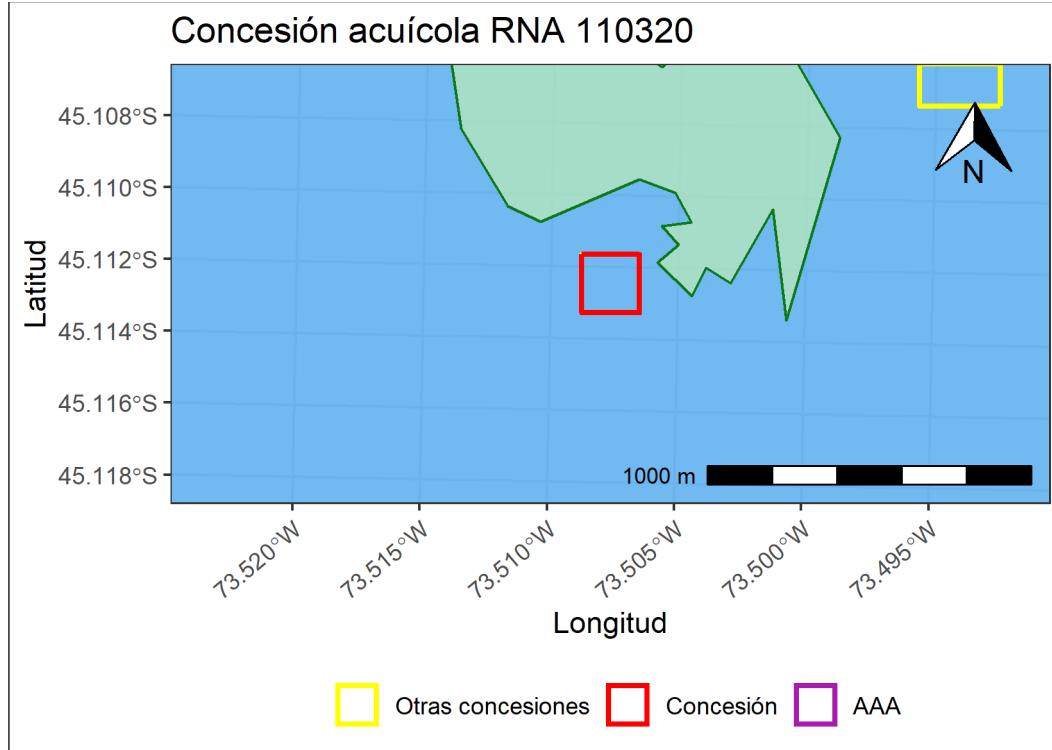
Figura 1. Ubicación UF CES JULIAN (RNA 110320)

La concesión RNA N° 110320 se ubica en CANAL FERRONAVE, CALETA PROCHELLE, ISLA JULIÁN, en la comuna de AISEN, REGIÓN DE AYSÉN DEL GENERAL CARLOS IBÁÑEZ DEL CAMPO y se encuentra definida por las siguientes coordenadas (WGS84):

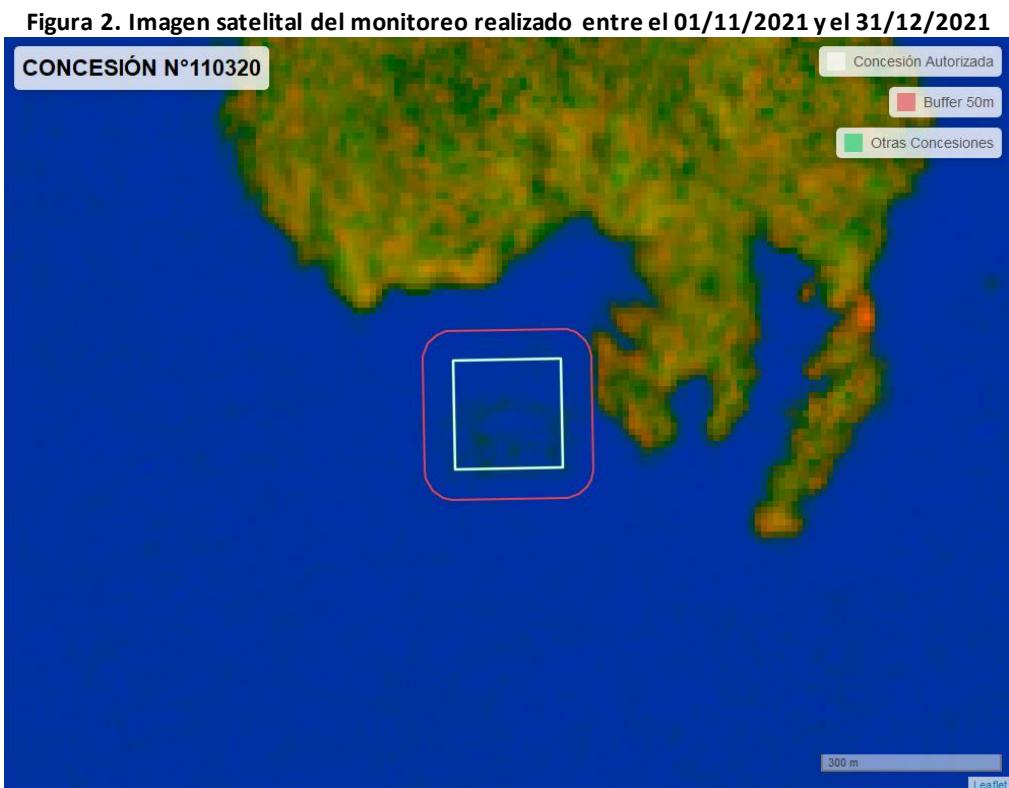
- Entre el 01/11/2021 y el 31/12/2021, se identifica la ausencia de módulos de cultivo de peces asociados a los límites de su concesión.
- Entre el 01/02/2022 y el 31/03/2022, se identifica la presencia dentro de los límites de concesión de 1 o más módulos de cultivo de peces asociados a los límites de su concesión.
- Entre el 01/05/2022 y el 30/06/2022, se identifica la presencia dentro de los límites de concesión de 1 o más módulos de cultivo de peces asociados a los límites de su concesión.
- Entre el 01/08/2022 y el 30/09/2022, se identifica la presencia dentro de los límites de concesión de 1 o más módulos de cultivo de peces asociados a los límites de su concesión.
