## INFORME TÉCNICO DE FISCALIZACIÓN AMBIENTAL

**CES BUTÁN 3 (RNA 110366)**

**DSI-2022-509-XI-RCA**

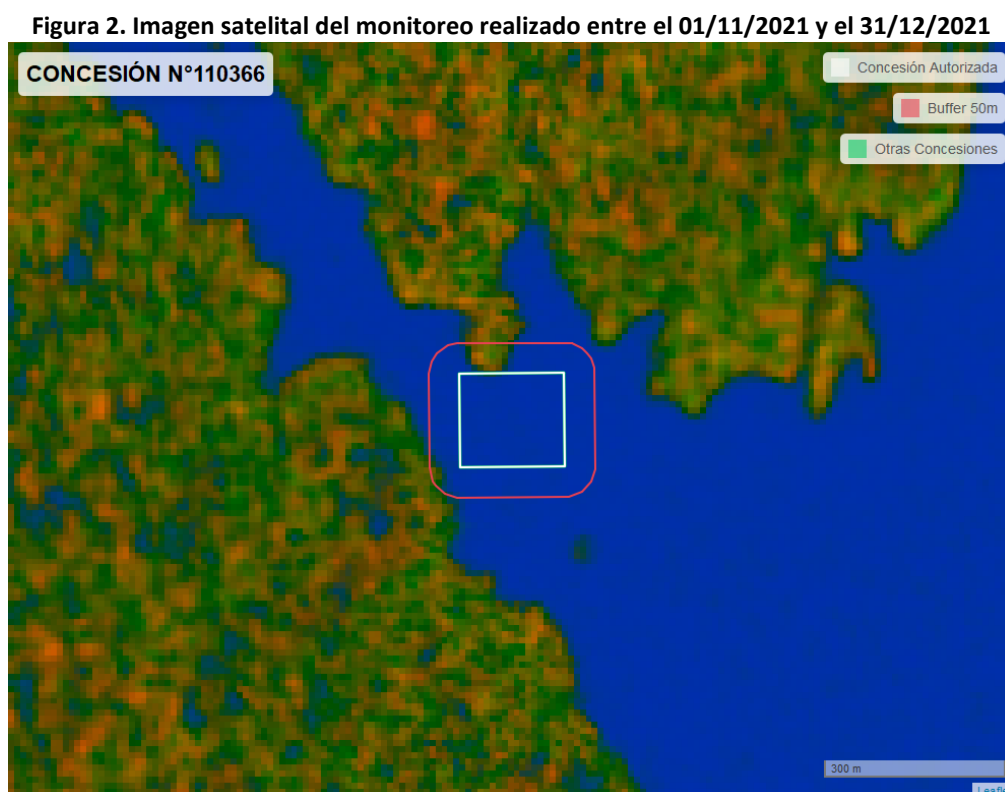
- Entre el 01/11/2021 y el 31/12/2021, se identifica la ausencia de módulos de cultivo de peces asociados a los límites de su concesión.
- Entre el 01/02/2022 y el 31/03/2022, se identifica la ausencia de módulos de cultivo de peces asociados a los límites de su concesión.
- Entre el 01/05/2022 y el 30/06/2022, se identifica la ausencia de módulos de cultivo de peces asociados a los límites de su concesión.
- Entre el 01/08/2022 y el 30/09/2022, se identifica la ausencia de módulos de cultivo de peces asociados a los límites de su concesión.
