## INFORME TÉCNICO DE FISCALIZACIÓN AMBIENTAL

**CES VESUBIO (RNA 110418)**

**DSI-2022-551-XI-RCA**

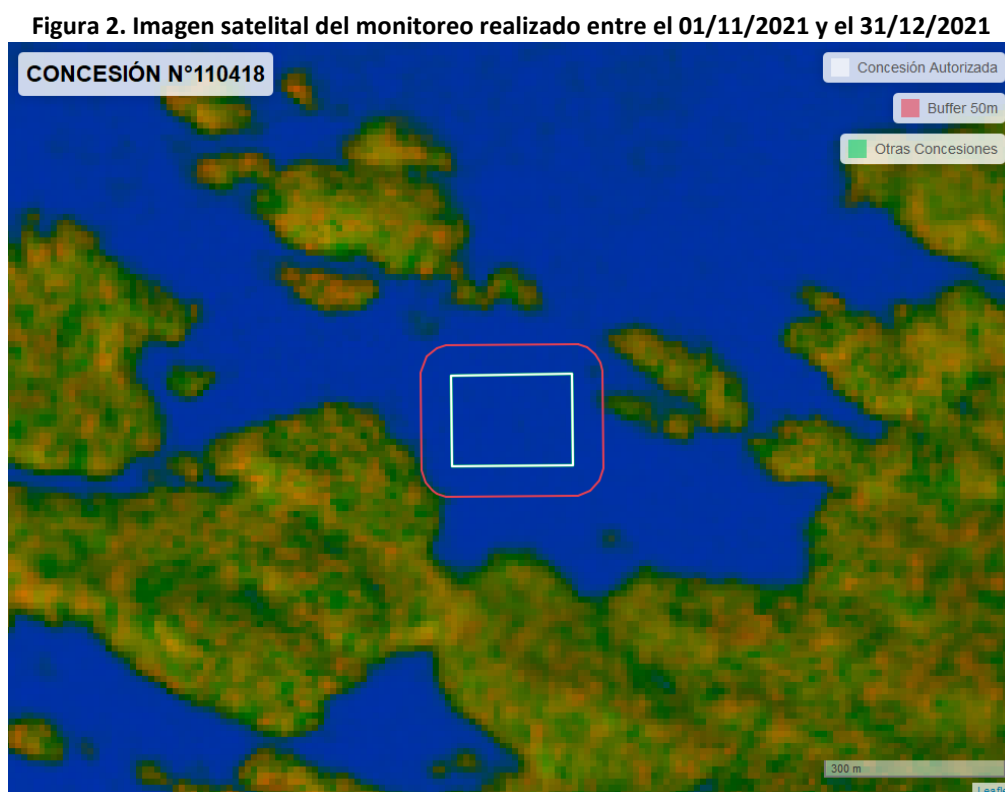
- Entre el 01/11/2021 y el 31/12/2021, se identifica la ausencia de módulos de cultivo de peces asociados a los límites de su concesión.
- Entre el 01/02/2022 y el 31/03/2022, se identifica la ausencia de módulos de cultivo de peces asociados a los límites de su concesión.
- Entre el 01/05/2022 y el 30/06/2022, se identifica la ausencia de módulos de cultivo de peces asociados a los límites de su concesión.
- Entre el 01/08/2022 y el 30/09/2022, se identifica la ausencia de módulos de cultivo de peces asociados a los límites de su concesión.
