INFORME TÉCNICO DE FISCALIZACIÓN AMBIENTAL

CES NINUALAC 2 (RNA 110444)

DSI-2022-574-XI-RCA

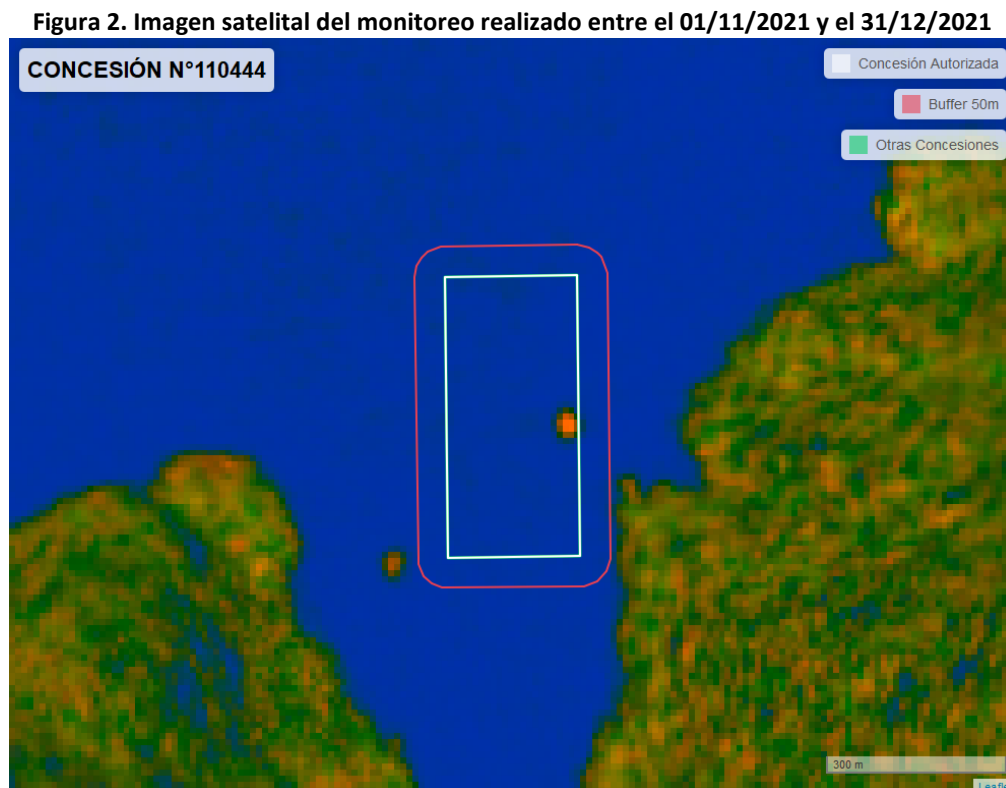
- Entre el 01/11/2021 y el 31/12/2021, se identifica la ausencia de módulos de cultivo de peces asociados a los límites de su concesión.
- Entre el 01/02/2022 y el 31/03/2022, se identifica la ausencia de módulos de cultivo de peces asociados a los límites de su concesión.
- Entre el 01/05/2022 y el 30/06/2022, se identifica la ausencia de módulos de cultivo de peces asociados a los límites de su concesión.
- Entre el 01/08/2022 y el 30/09/2022, se identifica la ausencia de módulos de cultivo de peces asociados a los límites de su concesión.
