## INFORME TÉCNICO DE FISCALIZACIÓN AMBIENTAL

**CES ISLA TERESA 3 (RNA 110449)**

**DSI-2022-579-XI-RCA**

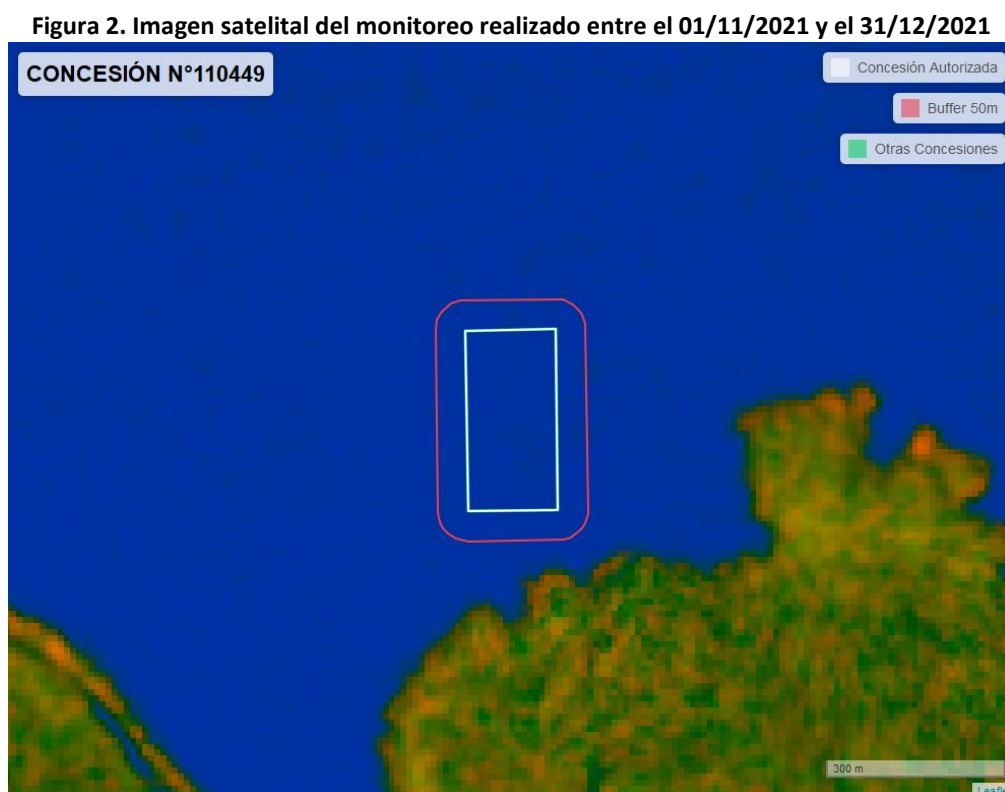
- Entre el 01/11/2021 y el 31/12/2021, se identifica la ausencia de módulos de cultivo de peces asociados a los límites de su concesión.
- Entre el 01/02/2022 y el 31/03/2022, se identifica la ausencia de módulos de cultivo de peces asociados a los límites de su concesión.
- Entre el 01/05/2022 y el 30/06/2022, se identifica la ausencia de módulos de cultivo de peces asociados a los límites de su concesión.
- Entre el 01/08/2022 y el 30/09/2022, se identifica la ausencia de módulos de cultivo de peces asociados a los límites de su concesión.
