INFORME TÉCNICO DE FISCALIZACIÓN AMBIENTAL

CES PUNTA ANGOSTA (RNA 110453)

DSI-2022-583-XI-RCA

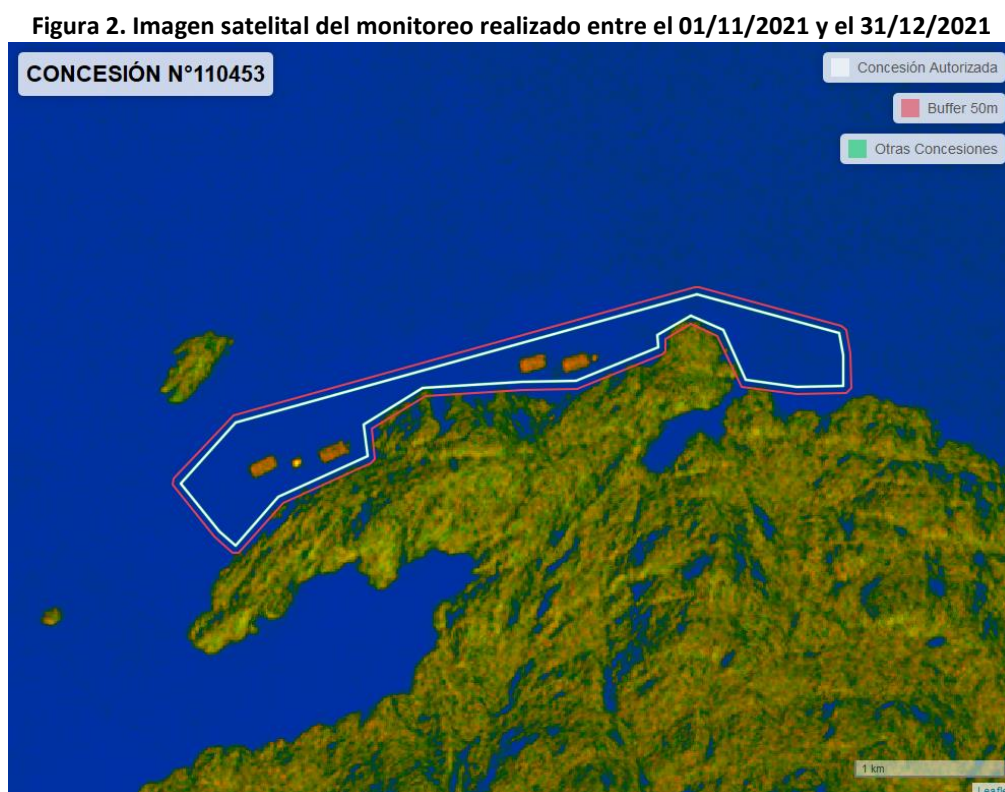
- Entre el 01/11/2021 y el 31/12/2021, se identifica la presencia dentro de los límites de concesión de 1 o más módulos de cultivo de peces asociados a los límites de su concesión.
- Entre el 01/02/2022 y el 31/03/2022, se identifica la presencia dentro de los límites de concesión de 1 o más módulos de cultivo de peces asociados a los límites de su concesión.
- Entre el 01/05/2022 y el 30/06/2022, se identifica la presencia dentro de los límites de concesión de 1 o más módulos de cultivo de peces asociados a los límites de su concesión.
- Entre el 01/08/2022 y el 30/09/2022, se identifica la presencia dentro de los límites de concesión de 1 o más módulos de cultivo de peces asociados a los límites de su concesión.
