## INFORME TÉCNICO DE FISCALIZACIÓN AMBIENTAL

**CES RECTÁNGULO (RNA 110459)**

**DSI-2022-589-XI-RCA**

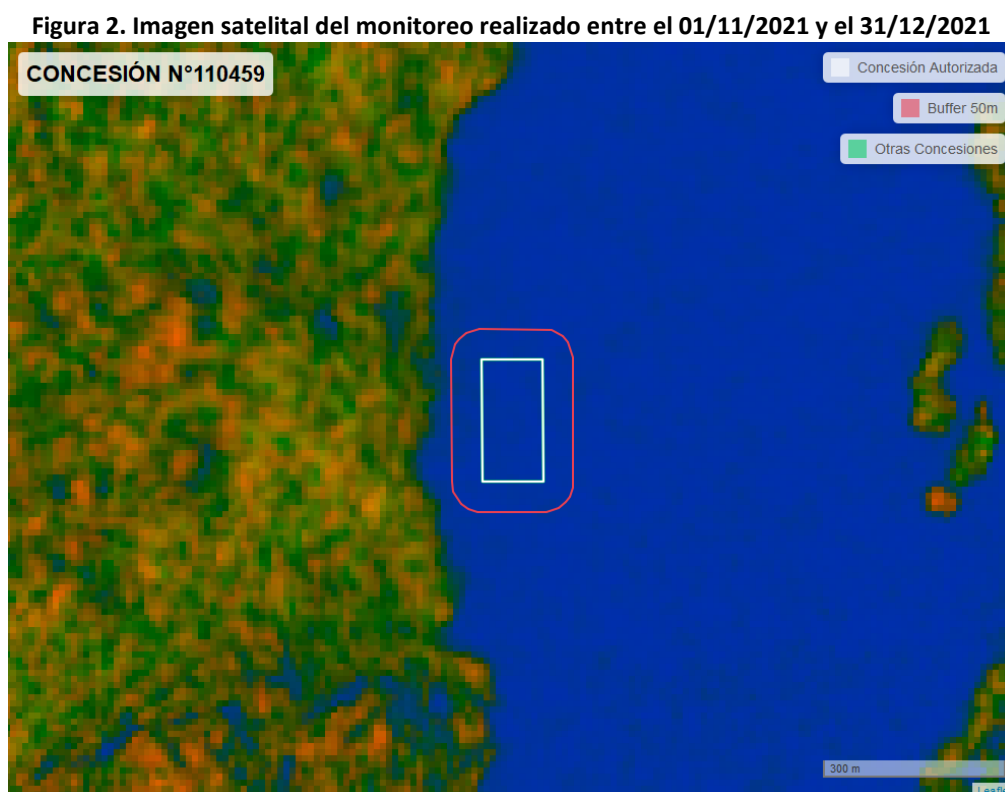
- Entre el 01/11/2021 y el 31/12/2021, se identifica la ausencia de módulos de cultivo de peces asociados a los límites de su concesión.
- Entre el 01/02/2022 y el 31/03/2022, se identifica la ausencia de módulos de cultivo de peces asociados a los límites de su concesión.
- Entre el 01/05/2022 y el 30/06/2022, se identifica la ausencia de módulos de cultivo de peces asociados a los límites de su concesión.
- Entre el 01/08/2022 y el 30/09/2022, se identifica la ausencia de módulos de cultivo de peces asociados a los límites de su concesión.
