## INFORME TÉCNICO DE FISCALIZACIÓN AMBIENTAL

**CES BENJAMÍN 3 (RNA 110491)**

**DSI-2022-608-XI-RCA**

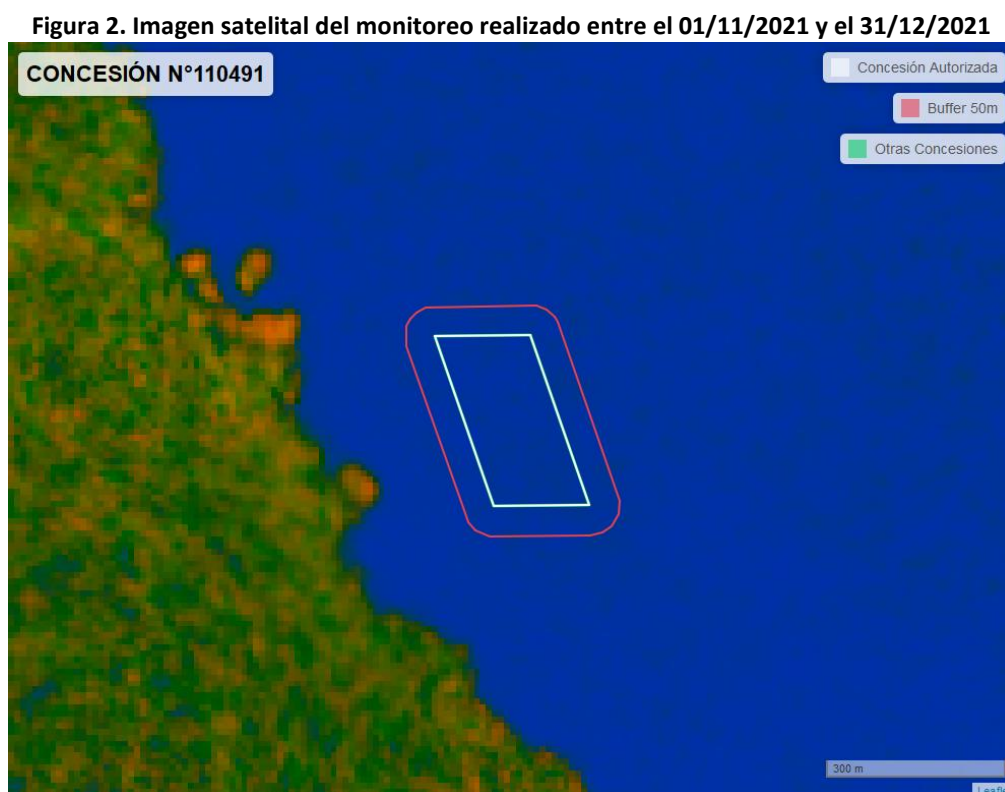
- Entre el 01/11/2021 y el 31/12/2021, se identifica la ausencia de módulos de cultivo de peces asociados a los límites de su concesión.
- Entre el 01/02/2022 y el 31/03/2022, se identifica la ausencia de módulos de cultivo de peces asociados a los límites de su concesión.
- Entre el 01/05/2022 y el 30/06/2022, se identifica la ausencia de módulos de cultivo de peces asociados a los límites de su concesión.
- Entre el 01/08/2022 y el 30/09/2022, se identifica la ausencia de módulos de cultivo de peces asociados a los límites de su concesión.
