## INFORME TÉCNICO DE FISCALIZACIÓN AMBIENTAL

**CES PUNTA MORRO (RNA 110509)**

**DSI-2022-623-XI-RCA**

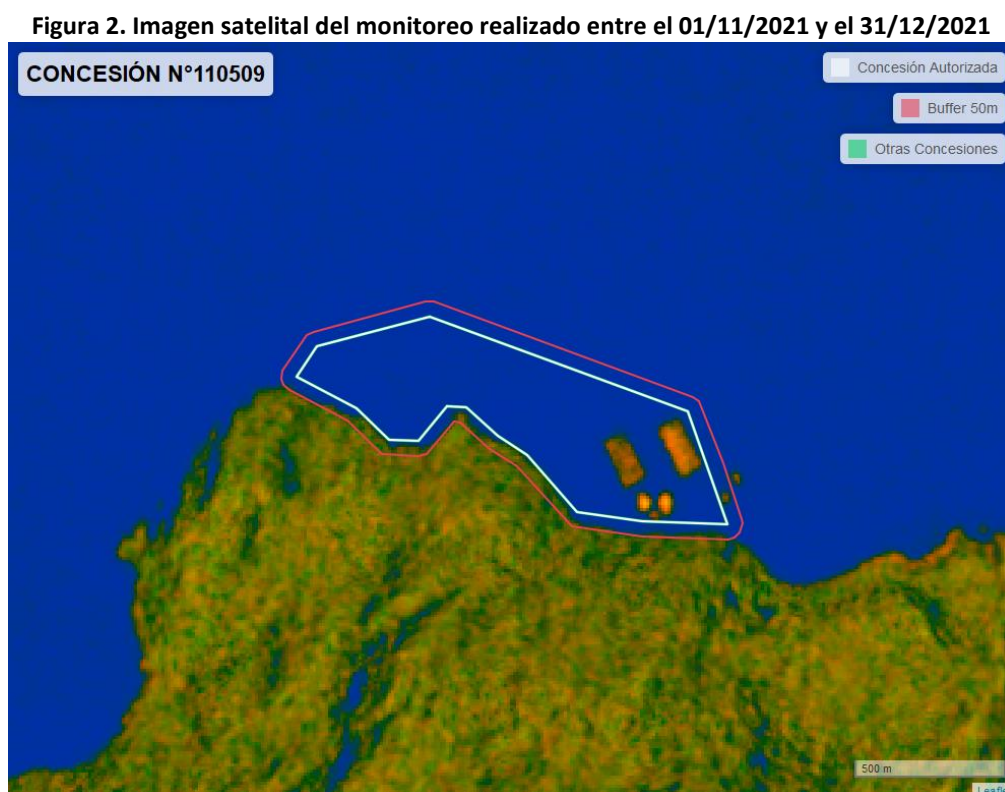
- Entre el 01/11/2021 y el 31/12/2021, se identifica la presencia dentro de los límites de concesión de 1 o más módulos de cultivo de peces asociados a los límites de su concesión.
- Entre el 01/02/2022 y el 31/03/2022, se identifica la presencia dentro de los límites de concesión de 1 o más módulos de cultivo de peces asociados a los límites de su concesión.
- Entre el 01/05/2022 y el 30/06/2022, se identifica la presencia dentro de los límites de concesión de 1 o más módulos de cultivo de peces asociados a los límites de su concesión.
- Entre el 01/08/2022 y el 30/09/2022, se identifica la presencia dentro de los límites de concesión de 1 o más módulos de cultivo de peces asociados a los límites de su concesión.
