## INFORME TÉCNICO DE FISCALIZACIÓN AMBIENTAL

**CES ISLA TERESA 6 (RNA 110538)**

**DSI-2022-649-XI-RCA**

Fecha creación: 23-12-2022

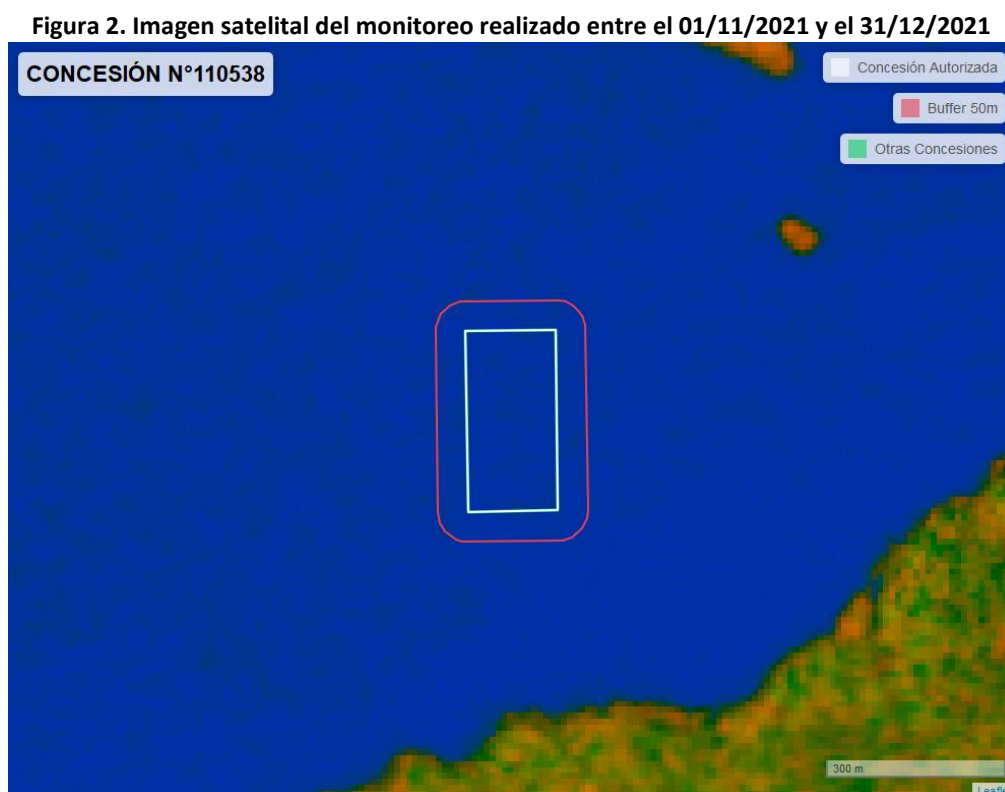
- Entre el 01/11/2021 y el 31/12/2021, se identifica la ausencia de módulos de cultivo de peces asociados a los límites de su concesión.
- Entre el 01/02/2022 y el 31/03/2022, se identifica la ausencia de módulos de cultivo de peces asociados a los límites de su concesión.
- Entre el 01/05/2022 y el 30/06/2022, se identifica la ausencia de módulos de cultivo de peces asociados a los límites de su concesión.
- Entre el 01/08/2022 y el 30/09/2022, se identifica la ausencia de módulos de cultivo de peces asociados a los límites de su concesión.
