## INFORME TÉCNICO DE FISCALIZACIÓN AMBIENTAL

**CES HELENA NORTE (RNA 110557)**

**DSI-2022-664-XI-RCA**

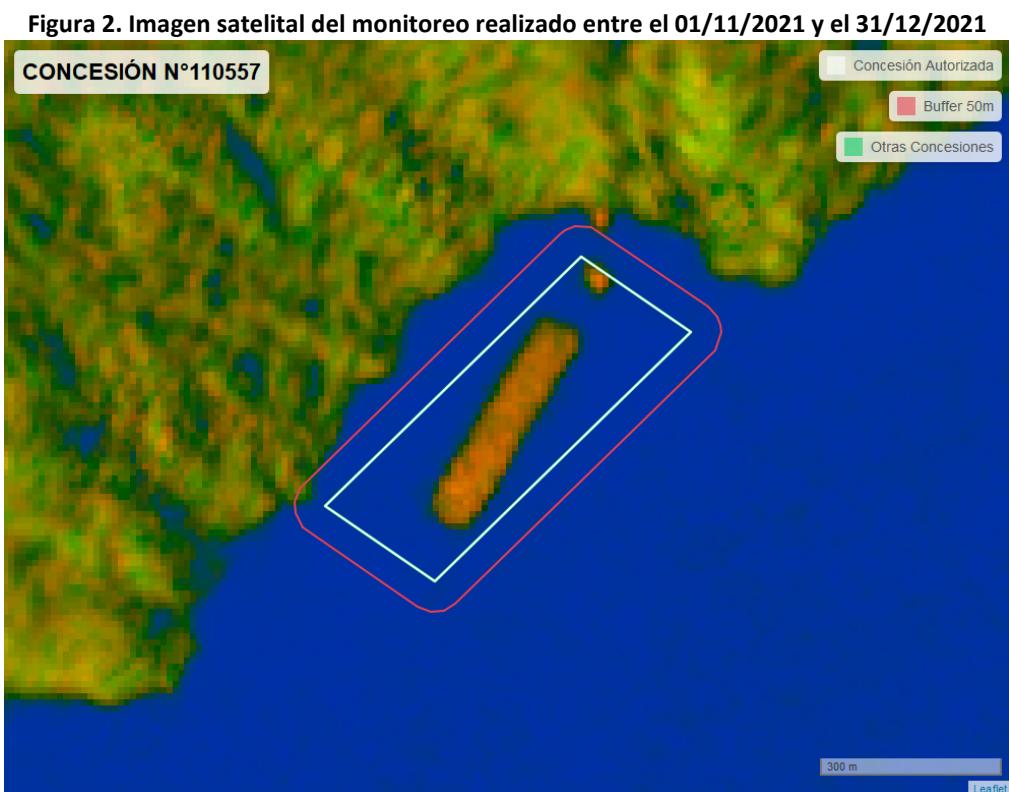
- Entre el 01/11/2021 y el 31/12/2021, se identifica la presencia dentro de los límites de concesión de 1 o más módulos de cultivo de peces asociados a los límites de su concesión.
- Entre el 01/02/2022 y el 31/03/2022, se identifica la presencia dentro de los límites de concesión de 1 o más módulos de cultivo de peces asociados a los límites de su concesión.
- Entre el 01/05/2022 y el 30/06/2022, se identifica la presencia dentro de los límites de concesión de 1 o más módulos de cultivo de peces asociados a los límites de su concesión.
- Entre el 01/08/2022 y el 30/09/2022, se identifica la presencia dentro de los límites de concesión de 1 o más módulos de cultivo de peces asociados a los límites de su concesión.
