## INFORME TÉCNICO DE FISCALIZACIÓN AMBIENTAL

**CES MACETERO (RNA 110582)**

**DSI-2022-686-XI-RCA**

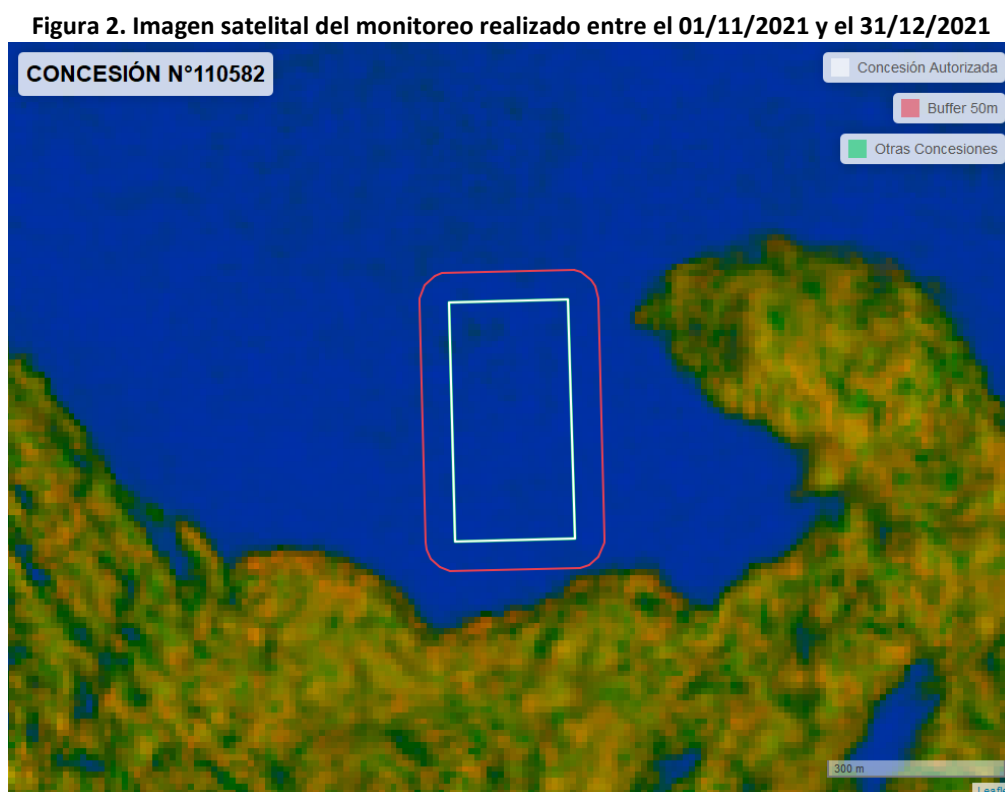
- Entre el 01/11/2021 y el 31/12/2021, se identifica la ausencia de módulos de cultivo de peces asociados a los límites de su concesión.
- Entre el 01/02/2022 y el 31/03/2022, se identifica la presencia dentro de los límites de concesión de 1 o más módulos de cultivo de peces asociados a los límites de su concesión.
- Entre el 01/05/2022 y el 30/06/2022, se identifica la presencia dentro de los límites de concesión de 1 o más módulos de cultivo de peces asociados a los límites de su concesión.
- Entre el 01/08/2022 y el 30/09/2022, se identifica la presencia dentro de los límites de concesión de 1 o más módulos de cultivo de peces asociados a los límites de su concesión.
