## INFORME TÉCNICO DE FISCALIZACIÓN AMBIENTAL

**CES PANGAL (RNA 110586)**

**DSI-2022-689-XI-RCA**

## 1 RESUMEN

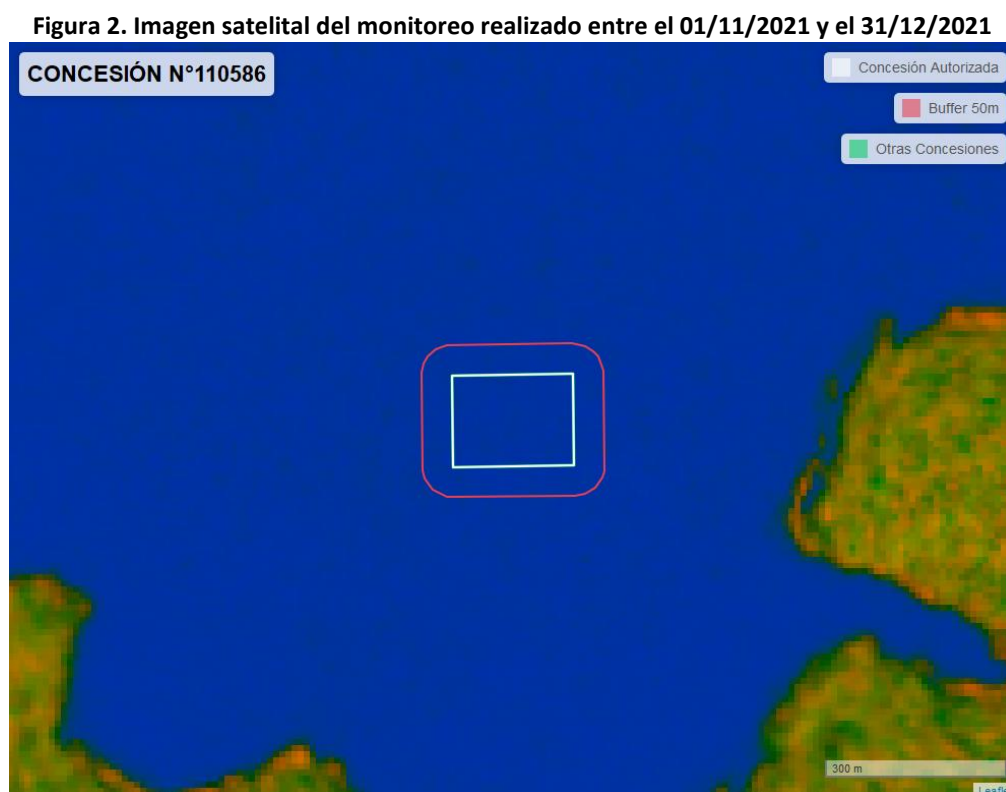
- Entre el 01/11/2021 y el 31/12/2021, se identifica la ausencia de módulos de cultivo de peces asociados a los límites de su concesión.
- Entre el 01/02/2022 y el 31/03/2022, se identifica la ausencia de módulos de cultivo de peces asociados a los límites de su concesión.
- Entre el 01/05/2022 y el 30/06/2022, se identifica la ausencia de módulos de cultivo de peces asociados a los límites de su concesión.
- Entre el 01/08/2022 y el 30/09/2022, se identifica la ausencia de módulos de cultivo de peces asociados a los límites de su concesión.
