## INFORME TÉCNICO DE FISCALIZACIÓN AMBIENTAL

**MATILDE 624 (RNA 110593)**

**DSI-2022-696-XI-RCA**

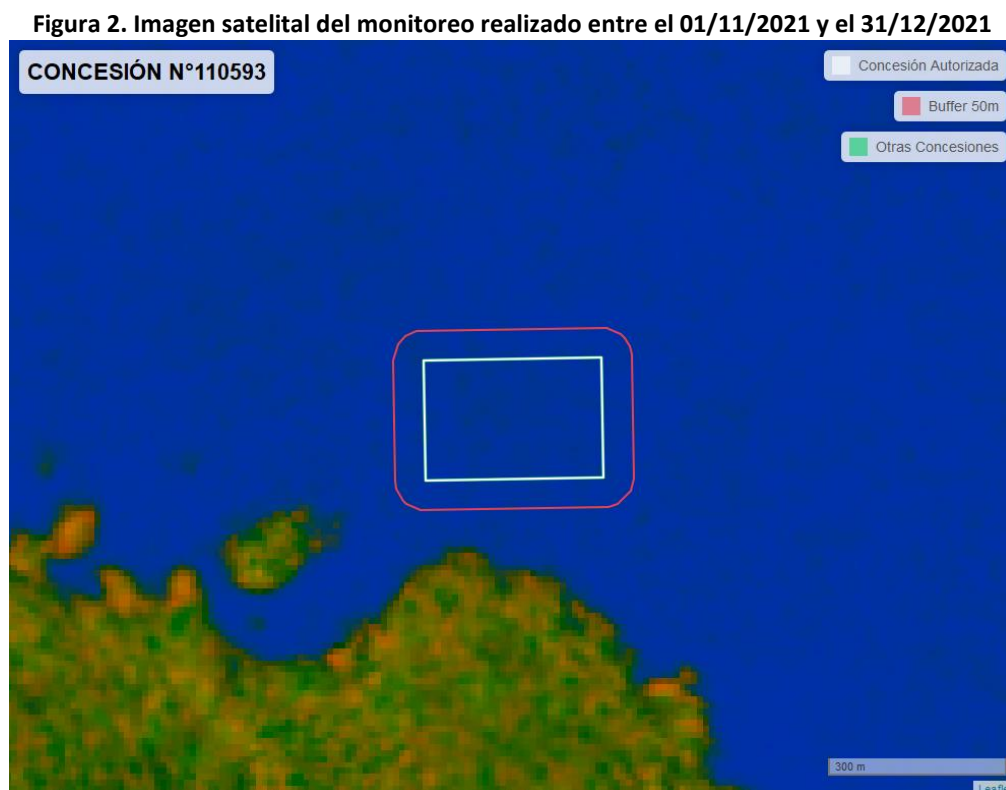
- Entre el 01/11/2021 y el 31/12/2021, se identifica la ausencia de módulos de cultivo de peces asociados a los límites de su concesión.
- Entre el 01/02/2022 y el 31/03/2022, se identifica la ausencia de módulos de cultivo de peces asociados a los límites de su concesión.
- Entre el 01/05/2022 y el 30/06/2022, se identifica la ausencia de módulos de cultivo de peces asociados a los límites de su concesión.
- Entre el 01/08/2022 y el 30/09/2022, se identifica la ausencia de módulos de cultivo de peces asociados a los límites de su concesión.
