## INFORME TÉCNICO DE FISCALIZACIÓN AMBIENTAL

**CES PUNTA ALTA (RNA 110599)**

**DSI-2022-702-XI-RCA**

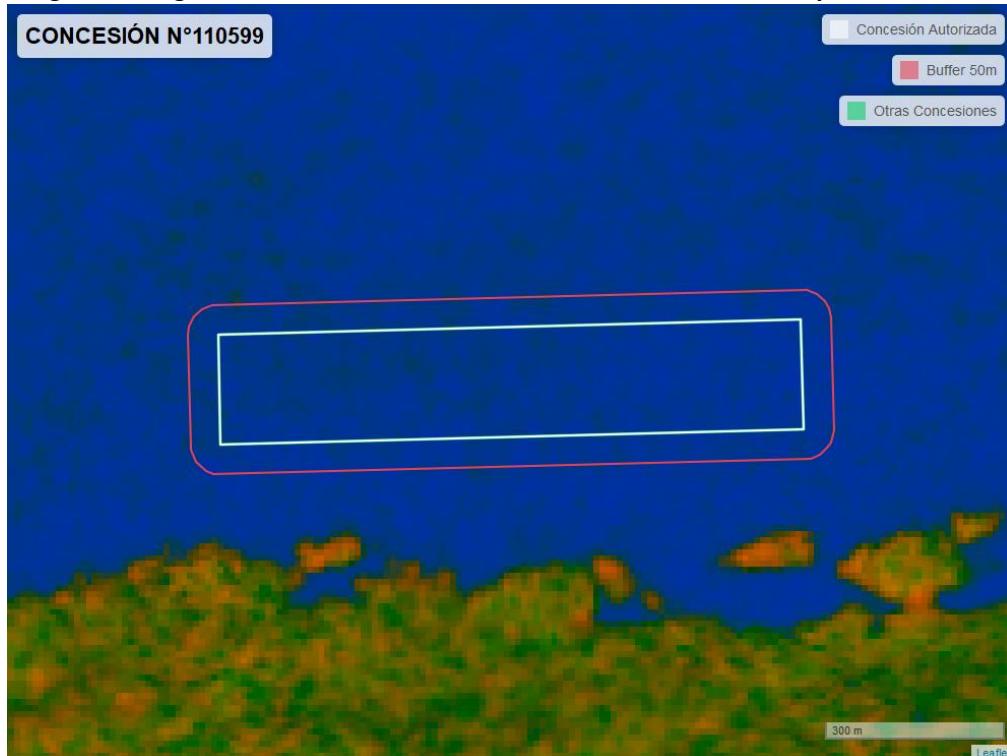
**Figura 2. Imagen satelital del monitoreo realizado entre el 01/11/2021 y el 31/12/2021**

- Entre el 01/11/2021 y el 31/12/2021, se identifica la ausencia de módulos de cultivo de peces asociados a los límites de su concesión.
- Entre el 01/02/2022 y el 31/03/2022, se identifica la ausencia de módulos de cultivo de peces asociados a los límites de su concesión.
- Entre el 01/05/2022 y el 30/06/2022, se identifica la ausencia de módulos de cultivo de peces asociados a los límites de su concesión.
- Entre el 01/08/2022 y el 30/09/2022, se identifica la ausencia de módulos de cultivo de peces asociados a los límites de su concesión.
