## INFORME TÉCNICO DE FISCALIZACIÓN AMBIENTAL

**CES MELCHOR (RNA 110642)**

**DSI-2022-734-XI-RCA**

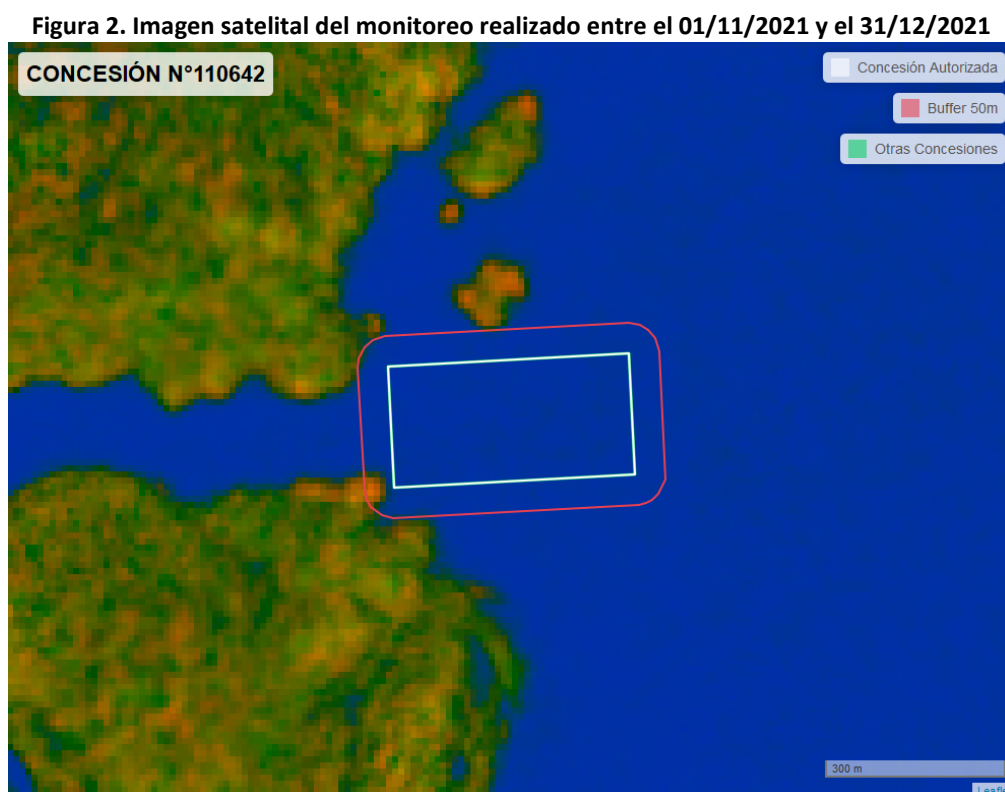
- Entre el 01/11/2021 y el 31/12/2021, se identifica la ausencia de módulos de cultivo de peces asociados a los límites de su concesión.
- Entre el 01/02/2022 y el 31/03/2022, se identifica la ausencia de módulos de cultivo de peces asociados a los límites de su concesión.
- Entre el 01/05/2022 y el 30/06/2022, se identifica la ausencia de módulos de cultivo de peces asociados a los límites de su concesión.
- Entre el 01/08/2022 y el 30/09/2022, se identifica la ausencia de módulos de cultivo de peces asociados a los límites de su concesión.
