## INFORME TÉCNICO DE FISCALIZACIÓN AMBIENTAL

**CES IZAZA (RNA 110644)**

**DSI-2022-736-XI-RCA**

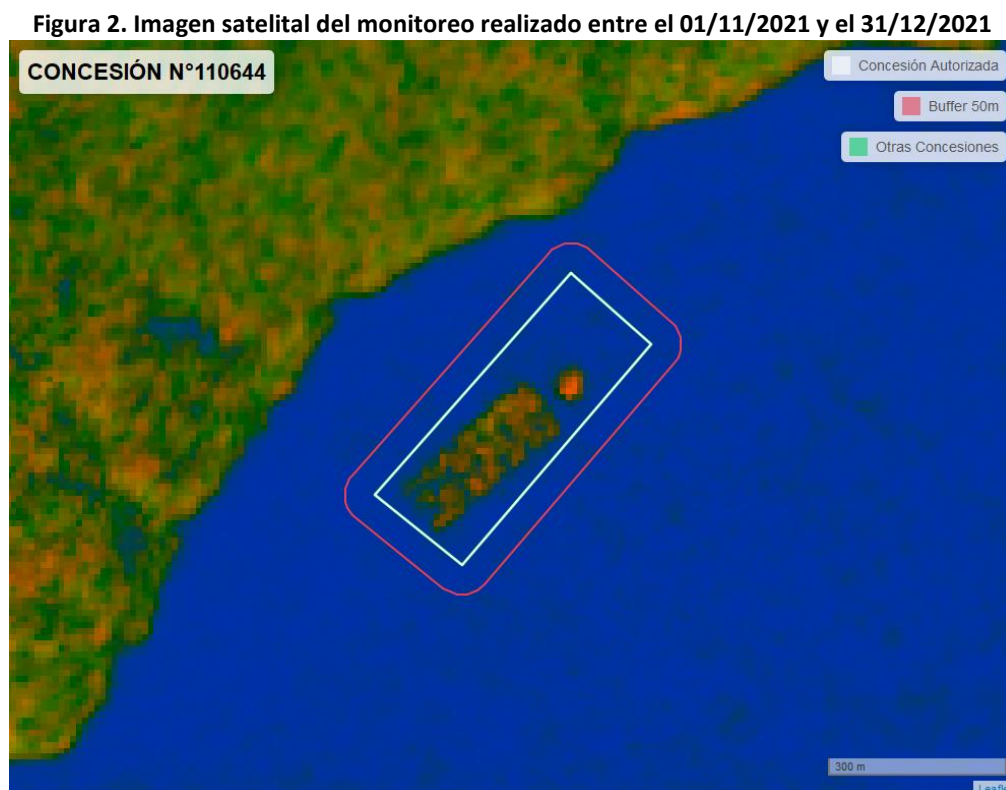
- Entre el 01/11/2021 y el 31/12/2021, se identifica la presencia dentro de los límites de concesión de 1 o más módulos de cultivo de peces asociados a los límites de su concesión.
- Entre el 01/02/2022 y el 31/03/2022, se identifica la presencia dentro de los límites de concesión de 1 o más módulos de cultivo de peces asociados a los límites de su concesión.
- Entre el 01/05/2022 y el 30/06/2022, se identifica la presencia dentro de los límites de concesión de 1 o más módulos de cultivo de peces asociados a los límites de su concesión.
- Entre el 01/08/2022 y el 30/09/2022, se identifica la presencia dentro de los límites de concesión de 1 o más módulos de cultivo de peces asociados a los límites de su concesión.
