## INFORME TÉCNICO DE FISCALIZACIÓN AMBIENTAL

**CES GERTRUDIS 2 (RNA 110654)**

**DSI-2022-745-XI-RCA**

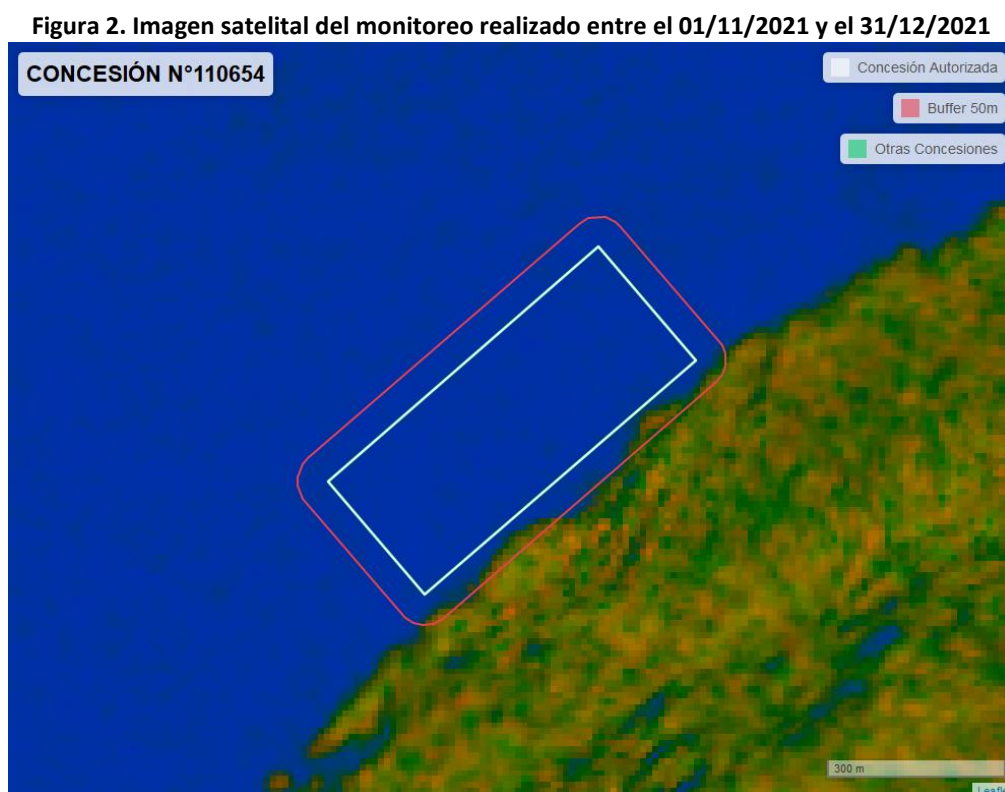
- Entre el 01/11/2021 y el 31/12/2021, se identifica la ausencia de módulos de cultivo de peces asociados a los límites de su concesión.
- Entre el 01/02/2022 y el 31/03/2022, se identifica la ausencia de módulos de cultivo de peces asociados a los límites de su concesión.
- Entre el 01/05/2022 y el 30/06/2022, se identifica la ausencia de módulos de cultivo de peces asociados a los límites de su concesión.
- Entre el 01/08/2022 y el 30/09/2022, se identifica la ausencia de módulos de cultivo de peces asociados a los límites de su concesión.
