## INFORME TÉCNICO DE FISCALIZACIÓN AMBIENTAL

**CES JESUS 1 (RNA 110658)**

**DSI-2022-749-XI-RCA**

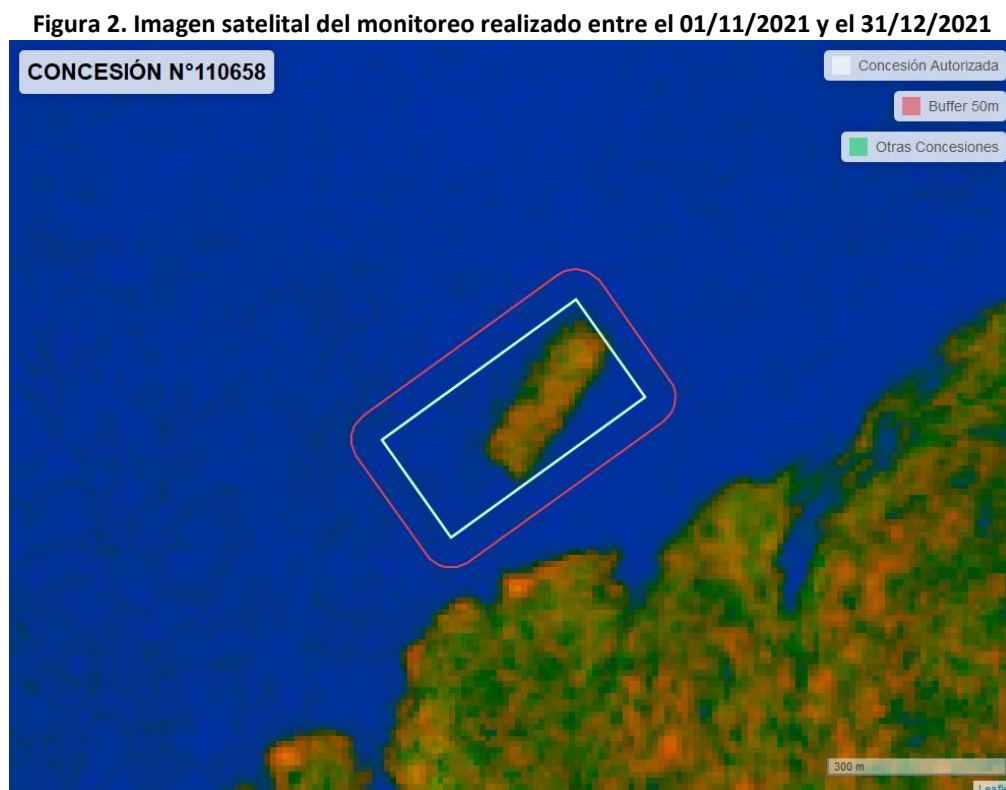
- Entre el 01/11/2021 y el 31/12/2021, se identifica la presencia dentro de los límites de concesión de 1 o más módulos de cultivo de peces asociados a los límites de su concesión.
- Entre el 01/02/2022 y el 31/03/2022, se identifica la presencia dentro de los límites de concesión de 1 o más módulos de cultivo de peces asociados a los límites de su concesión.
- Entre el 01/05/2022 y el 30/06/2022, se identifica la presencia dentro de los límites de concesión de 1 o más módulos de cultivo de peces asociados a los límites de su concesión.
- Entre el 01/08/2022 y el 30/09/2022, se identifica la presencia dentro de los límites de concesión de 1 o más módulos de cultivo de peces asociados a los límites de su concesión.
