## INFORME TÉCNICO DE FISCALIZACIÓN AMBIENTAL

**CES MAURICIO (RNA 110661)**

**DSI-2022-752-XI-RCA**

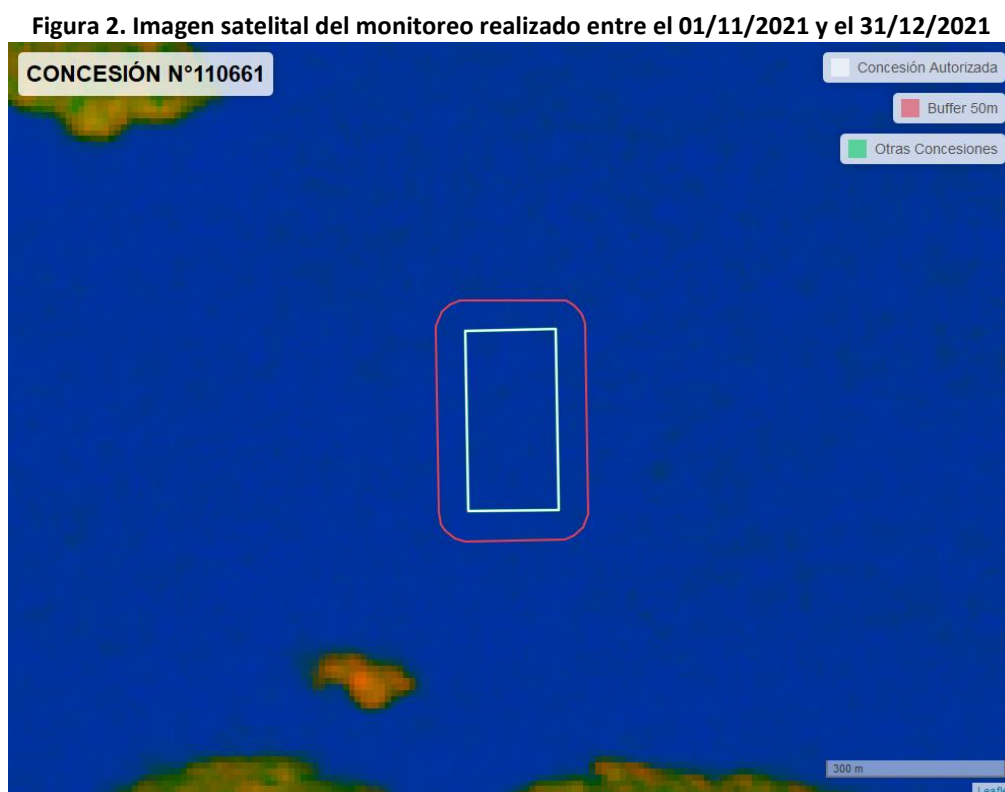
- Entre el 01/11/2021 y el 31/12/2021, se identifica la ausencia de módulos de cultivo de peces asociados a los límites de su concesión.
- Entre el 01/02/2022 y el 31/03/2022, se identifica la ausencia de módulos de cultivo de peces asociados a los límites de su concesión.
- Entre el 01/05/2022 y el 30/06/2022, se identifica la ausencia de módulos de cultivo de peces asociados a los límites de su concesión.
- Entre el 01/08/2022 y el 30/09/2022, se identifica la ausencia de módulos de cultivo de peces asociados a los límites de su concesión.
