## INFORME TÉCNICO DE FISCALIZACIÓN AMBIENTAL

**CES OVALADA (RNA 110662)**

**DSI-2022-753-XI-RCA**

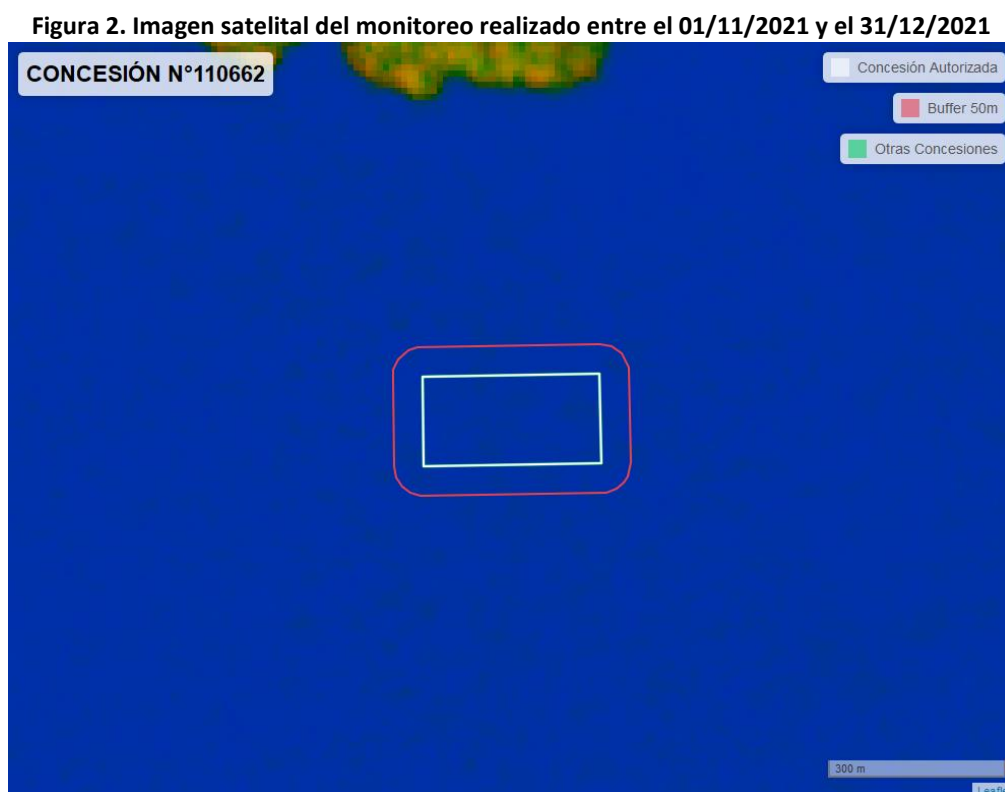
- Entre el 01/11/2021 y el 31/12/2021, se identifica la ausencia de módulos de cultivo de peces asociados a los límites de su concesión.
- Entre el 01/02/2022 y el 31/03/2022, se identifica la ausencia de módulos de cultivo de peces asociados a los límites de su concesión.
- Entre el 01/05/2022 y el 30/06/2022, se identifica la ausencia de módulos de cultivo de peces asociados a los límites de su concesión.
- Entre el 01/08/2022 y el 30/09/2022, se identifica la ausencia de módulos de cultivo de peces asociados a los límites de su concesión.
