## INFORME TÉCNICO DE FISCALIZACIÓN AMBIENTAL

**CES HUMOS 4 (RNA 110679)**

**DSI-2022-769-XI-RCA**

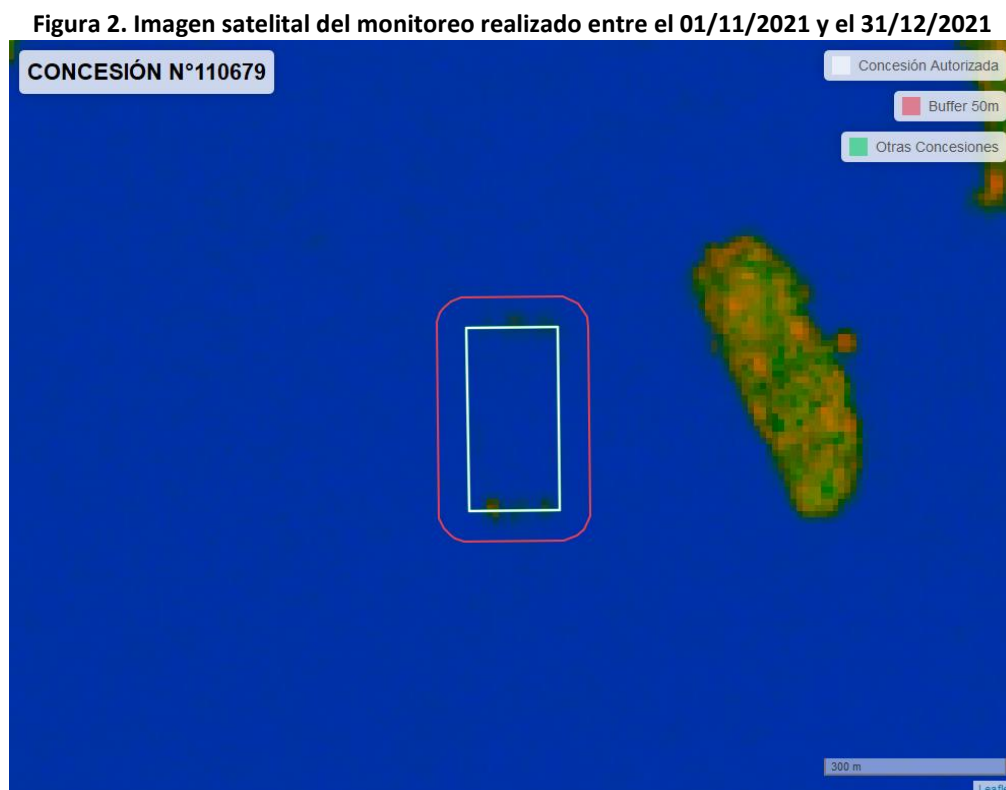
- Entre el 01/11/2021 y el 31/12/2021, se identifica la ausencia de módulos de cultivo de peces asociados a los límites de su concesión.
- Entre el 01/02/2022 y el 31/03/2022, se identifica la presencia dentro de los límites de concesión de 1 o más módulos de cultivo de peces asociados a los límites de su concesión.
- Entre el 01/05/2022 y el 30/06/2022, se identifica la ausencia de módulos de cultivo de peces asociados a los límites de su concesión.
- Entre el 01/08/2022 y el 30/09/2022, se identifica la ausencia de módulos de cultivo de peces asociados a los límites de su concesión.
