## INFORME TÉCNICO DE FISCALIZACIÓN AMBIENTAL

**CES RIVEROS 3 (RNA 110681)**

**DSI-2022-771-XI-RCA**

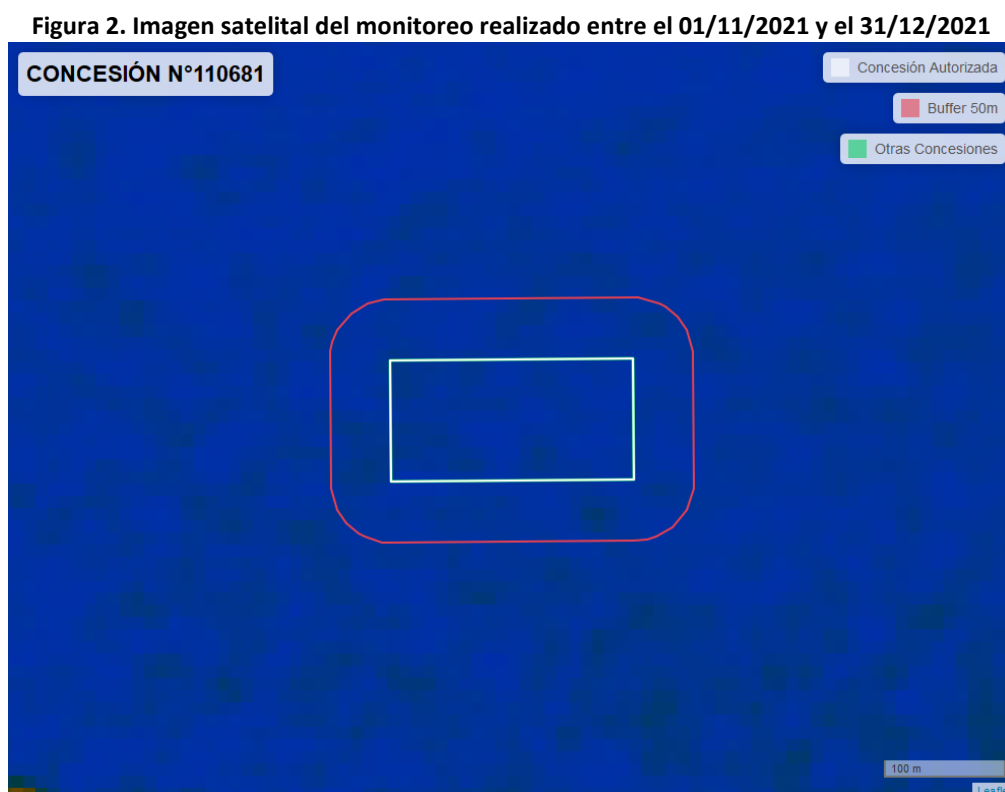
- Entre el 01/11/2021 y el 31/12/2021, se identifica la ausencia de módulos de cultivo de peces asociados a los límites de su concesión.
- Entre el 01/02/2022 y el 31/03/2022, se identifica la ausencia de módulos de cultivo de peces asociados a los límites de su concesión.
- Entre el 01/05/2022 y el 30/06/2022, se identifica la ausencia de módulos de cultivo de peces asociados a los límites de su concesión.
- Entre el 01/08/2022 y el 30/09/2022, se identifica la ausencia de módulos de cultivo de peces asociados a los límites de su concesión.
