## INFORME TÉCNICO DE FISCALIZACIÓN AMBIENTAL

**CES COSTA SUR PUNTA GANZO (RNA 110692)**

**DSI-2022-781-XI-RCA**

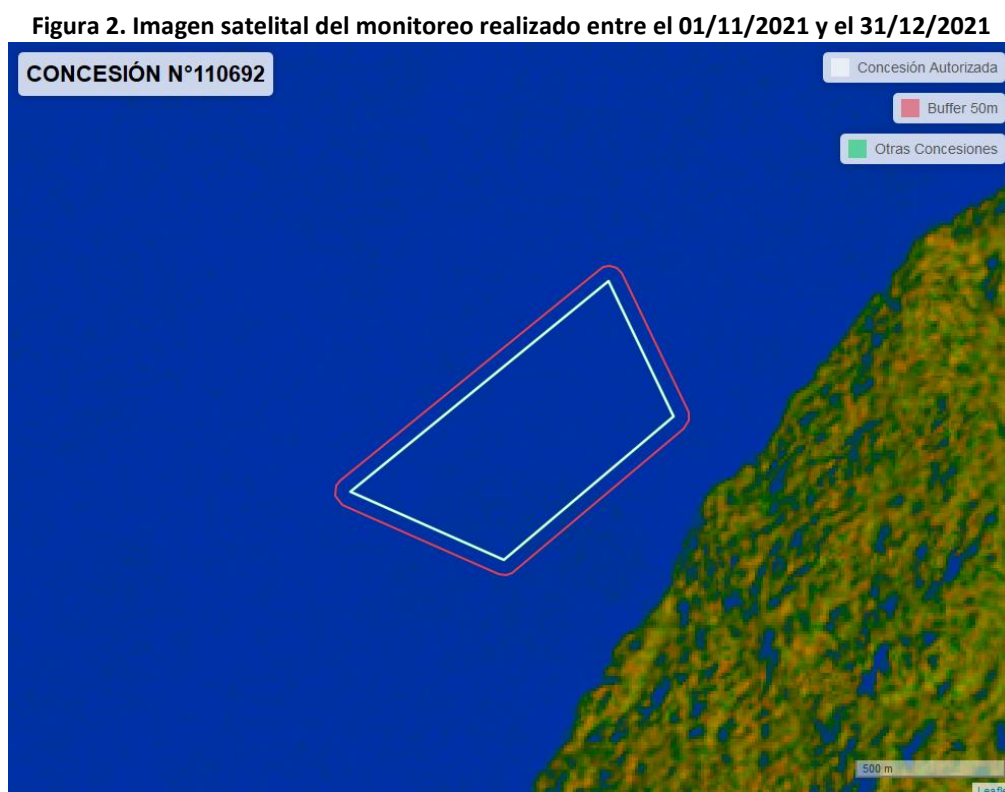
- Entre el 01/11/2021 y el 31/12/2021, se identifica la ausencia de módulos de cultivo de peces asociados a los límites de su concesión.
- Entre el 01/02/2022 y el 31/03/2022, se identifica la ausencia de módulos de cultivo de peces asociados a los límites de su concesión.
- Entre el 01/05/2022 y el 30/06/2022, se identifica la ausencia de módulos de cultivo de peces asociados a los límites de su concesión.
- Entre el 01/08/2022 y el 30/09/2022, se identifica la ausencia de módulos de cultivo de peces asociados a los límites de su concesión.
