INFORME TÉCNICO DE FISCALIZACIÓN AMBIENTAL

CES LUZ 1 (RNA 110698)

DSI-2022-787-XI-RCA

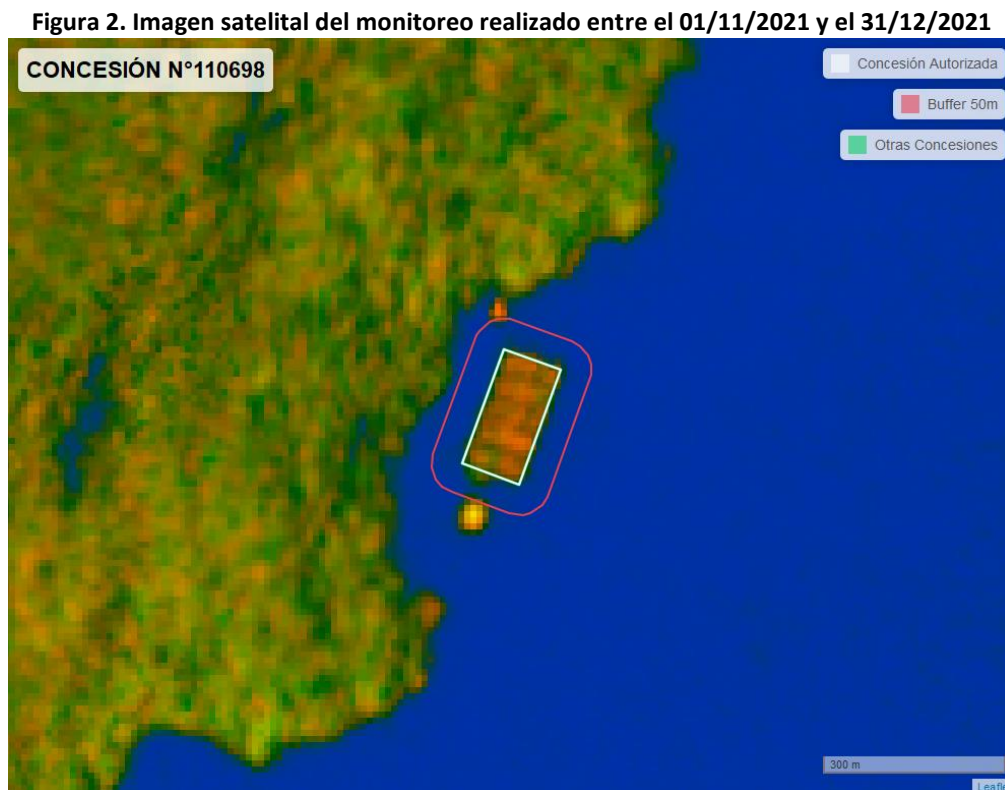
- Entre el 01/11/2021 y el 31/12/2021, se identifica la presencia dentro de los límites de concesión de 1 o más módulos de cultivo de peces asociados a los límites de su concesión.
- Entre el 01/02/2022 y el 31/03/2022, se identifica la presencia dentro de los límites de concesión de 1 o más módulos de cultivo de peces asociados a los límites de su concesión.
- Entre el 01/05/2022 y el 30/06/2022, se identifica la ausencia de módulos de cultivo de peces asociados a los límites de su concesión.
- Entre el 01/08/2022 y el 30/09/2022, se identifica la ausencia de módulos de cultivo de peces asociados a los límites de su concesión.
