INFORME TÉCNICO DE FISCALIZACIÓN AMBIENTAL

CES MATILDE (RNA 110758)

DSI-2022-842-XI-RCA

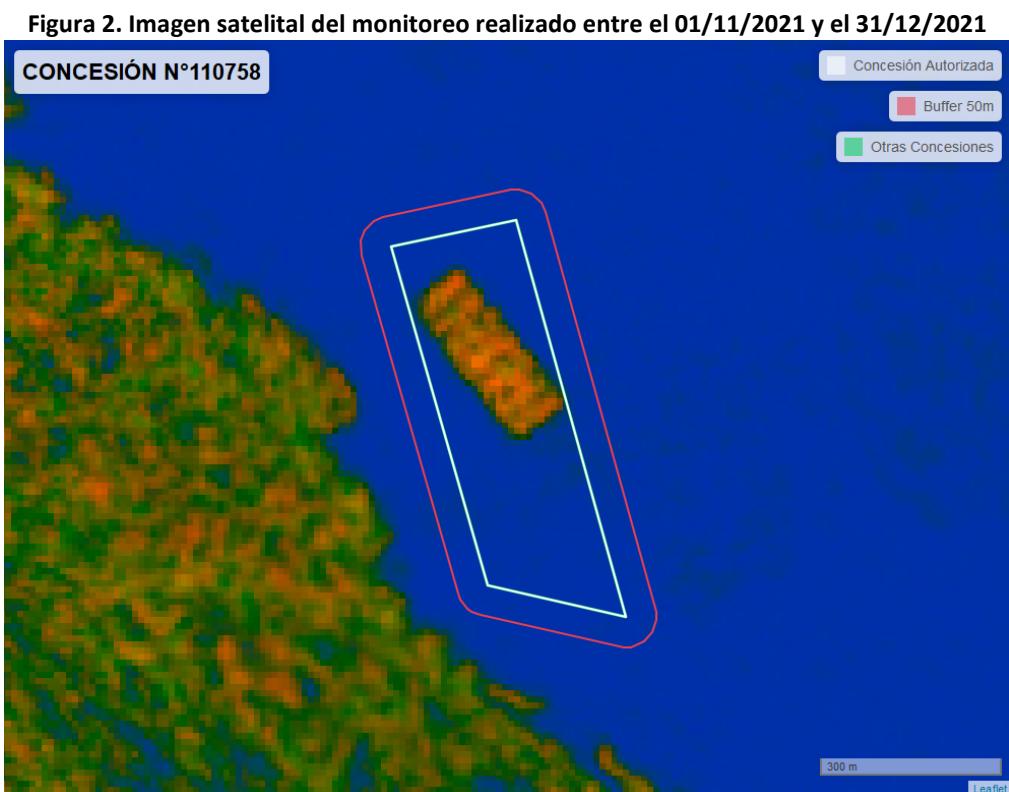
- Entre el 01/11/2021 y el 31/12/2021, se identifica la presencia dentro de los límites de concesión de 1 o más módulos de cultivo de peces asociados a los límites de su concesión.
- Entre el 01/02/2022 y el 31/03/2022, se identifica la presencia dentro de los límites de concesión de 1 o más módulos de cultivo de peces asociados a los límites de su concesión.
- Entre el 01/05/2022 y el 30/06/2022, se identifica la presencia dentro de los límites de concesión de 1 o más módulos de cultivo de peces asociados a los límites de su concesión.
- Entre el 01/08/2022 y el 30/09/2022, se identifica la presencia dentro de los límites de concesión de 1 o más módulos de cultivo de peces asociados a los límites de su concesión.
